[Variante semplificata al Regolamento Urbanistico ai sensi dell'art. 30 della L.R. 65/2014 per recupero Ex Consorzio Agrario con destinazione commerciale per la media distribuzione]

[Relazione storica-critica art. 43 NTA del RU]

**COMUNE
DI
MONSUMMANO TERME**

Oggetto: **RELAZIONE STORICO CRITICA PER DECLASSAMENTO DI UNA PORZIONE
DI UN EDIFICIO CLASSIFICATA A2.3**

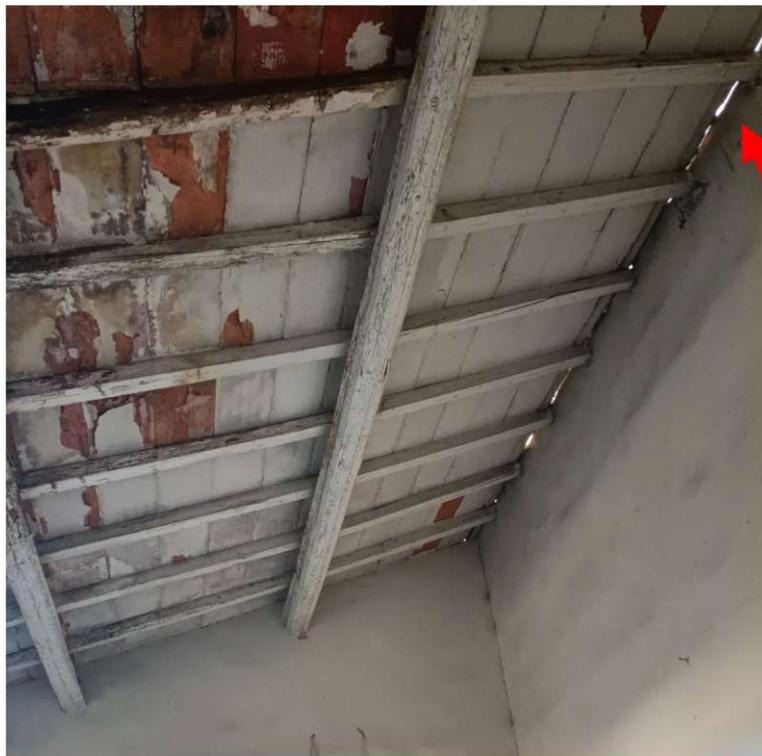
- si evidenzia, nella fotografia sottostante, la totale mancanza di ammorsatura del tetto semplicemente appoggiato su quello che era un tempo il muro perimetrale del fabbricato principale

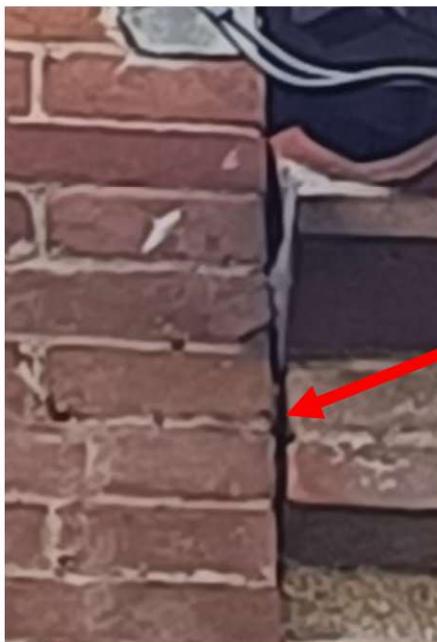
- si evidenzia, nella fotografia sottostante, la totale mancanza di ammorsatura del paramento murario come corpo ad esso annesso

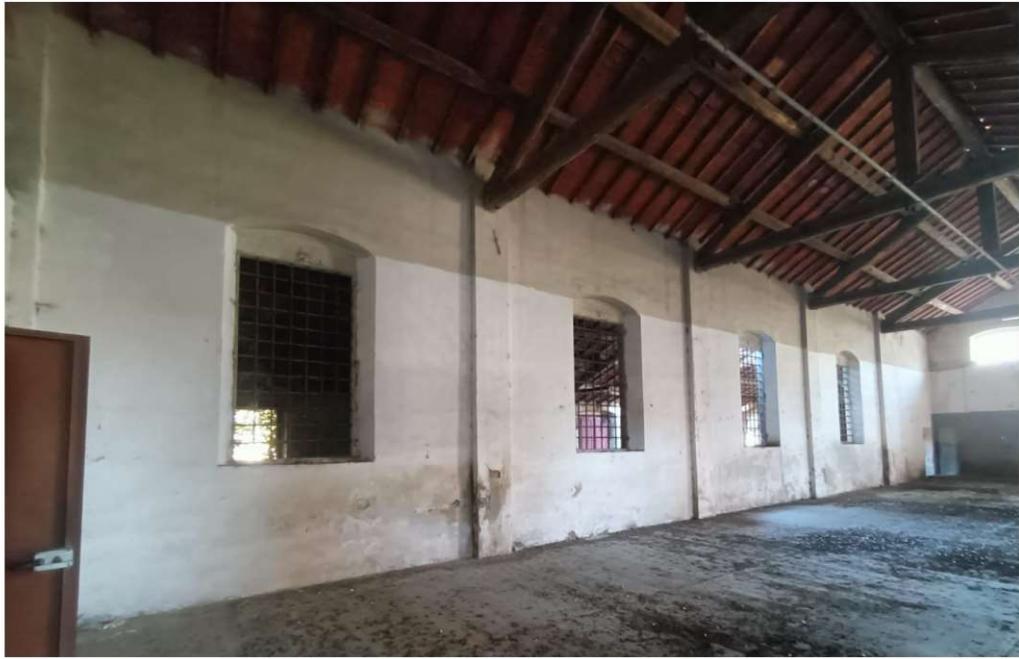
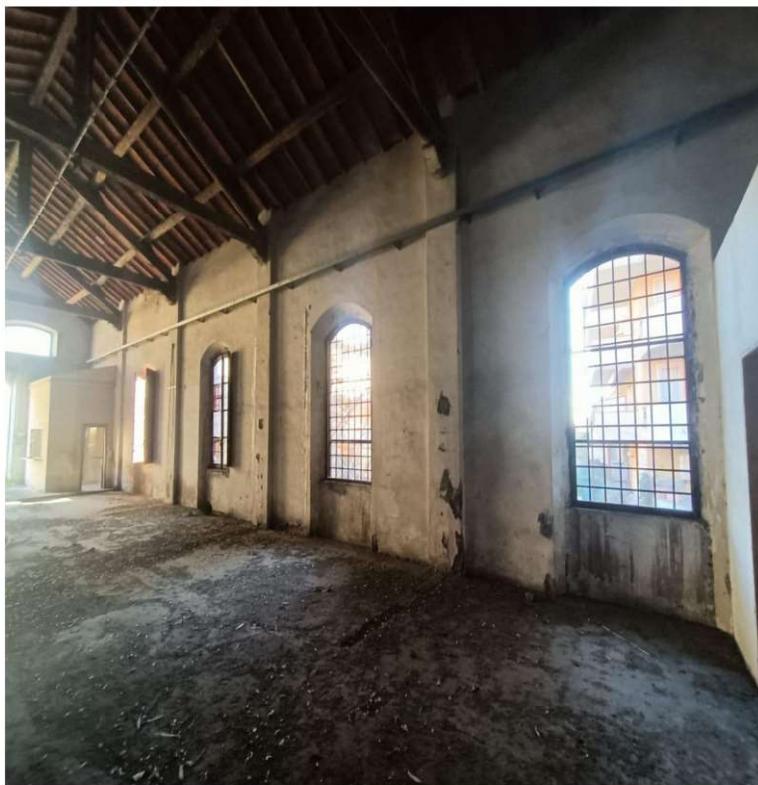
- Grigliature simmetriche a protezione delle finestre perimetrali su entrambi i lati

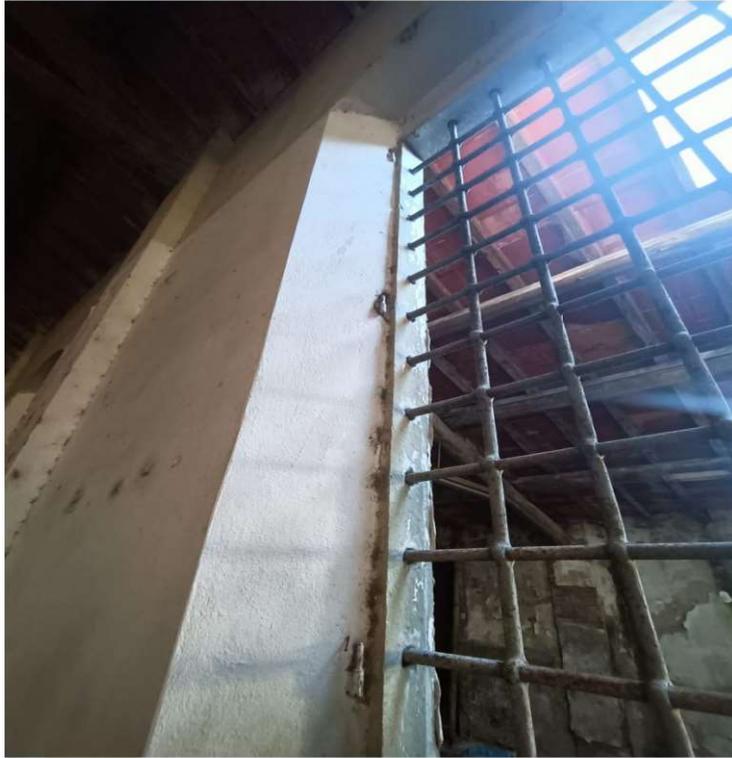
- Presenza dei cardini di vetuste persiane anche sulla muratura lato ampliamento, ingiustificabili di fatto se fosse stato da sempre concepito come

muro interno

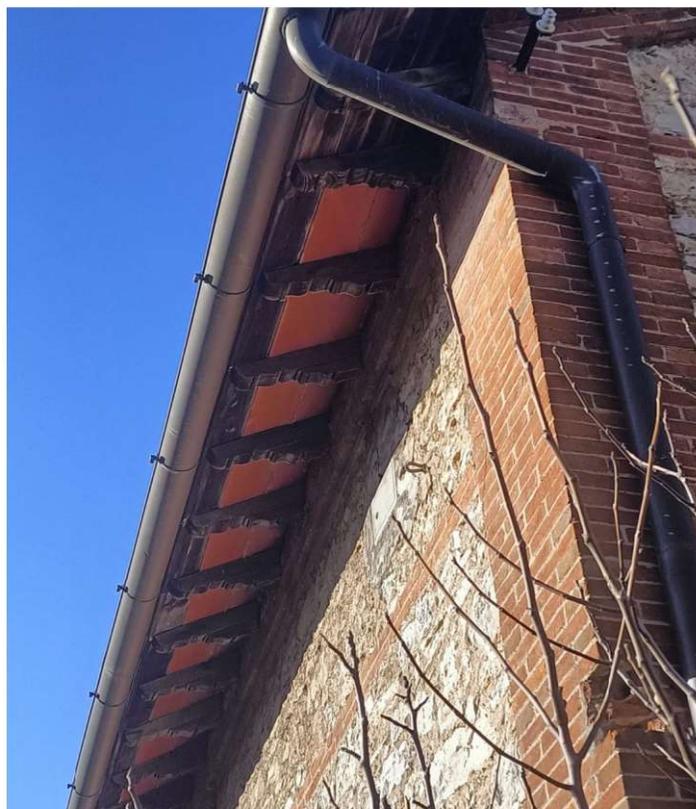
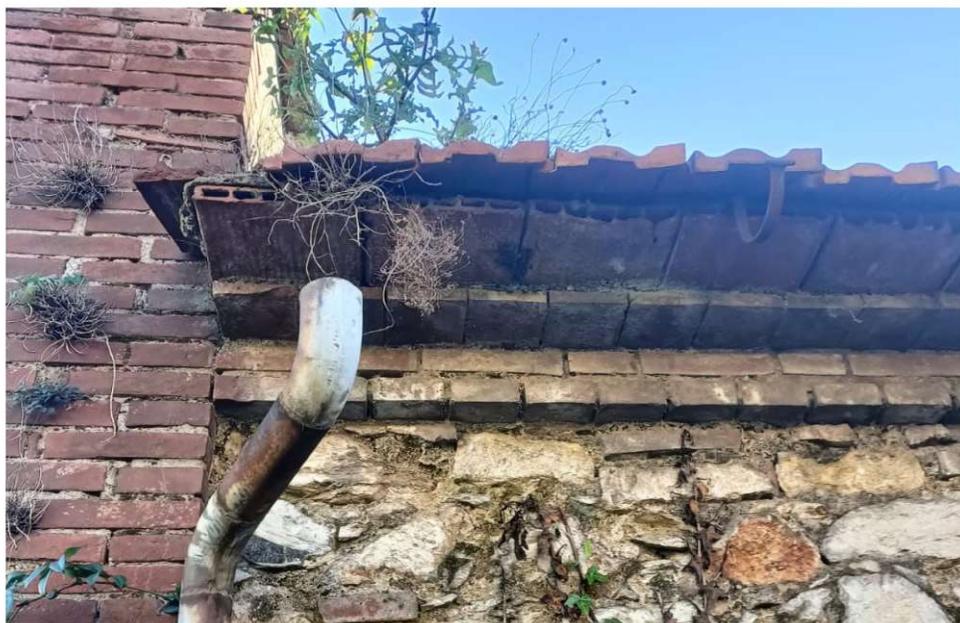
- 3. Diverse tipologie di gronde:** la gronda del capannone principale è in legno e piastrelle mentre quella del corpo accessorio presenta dei tavelloni, una tecnologia sicuramente posteriore rispetto a quella imputata all'impianto originario;

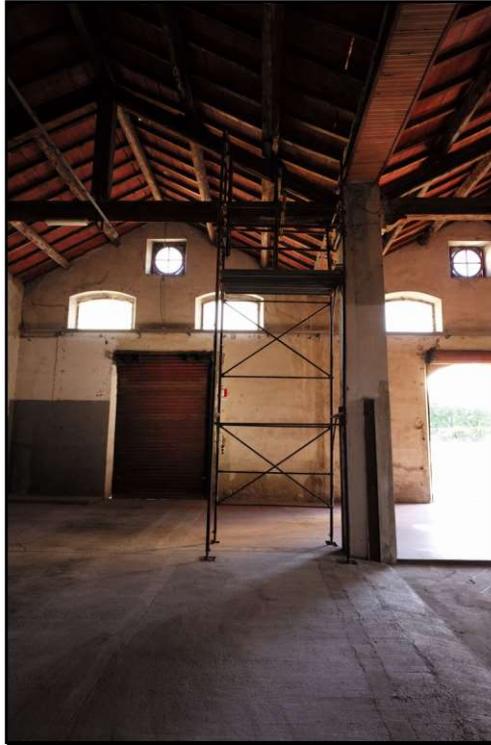
Le strutture di copertura dei due corpi di fabbrica principali e della parte annessa presentano gravi lesioni, danneggiamenti e parziali crolli tanto che la precedente proprietà è riscorsa alla messa in opera di puntellature con strutture provvisorie per ovviare alla possibilità di crolli o cedimenti imminenti. Le cause sono soprattutto da individuare nelle infiltrazioni di acqua meteorica che, dato il lungo periodo di incuria a cui è stato sottoposto il bene, hanno causato la marcescenza delle strutture lignee sia principali che secondarie. Il fenomeno è così avanzato che, come detto in alcune zone si sono verificati dei crolli parziali. Le intemperie hanno provocato danni anche per causa degli infissi esterni che sono gravemente deteriorati o addirittura mancanti. Anche le murature principali denotano i segni dovuti all'infiltrazione dell'acqua (meteorica e dal suolo) manifestati con distacchi di intonaco e danneggiamenti consistenti. Tutte le strutture accessorie tra le quali a titolo indicativo ma non esaustivo citiamo: canalizzazioni, manto di copertura, intonaci ed infissi necessitano di un accurato ripristino e/o sostituzione.

Foto n°1 (struttura principale di copertura puntellata)

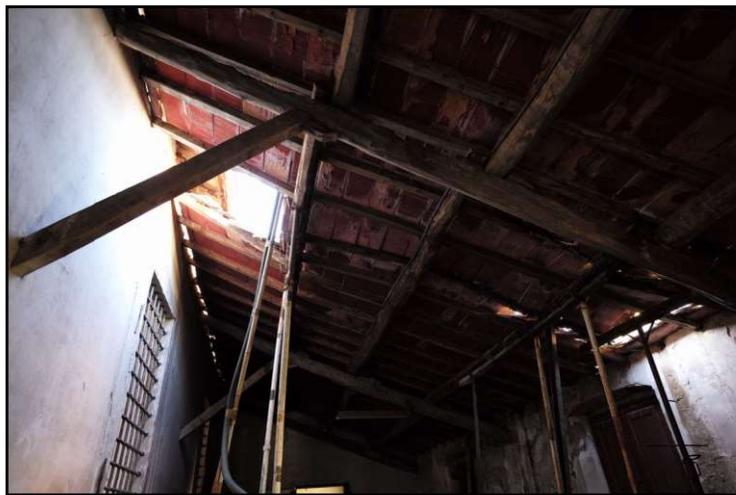
Foto n°2 (Strutture di copertura puntellate parte annessa)

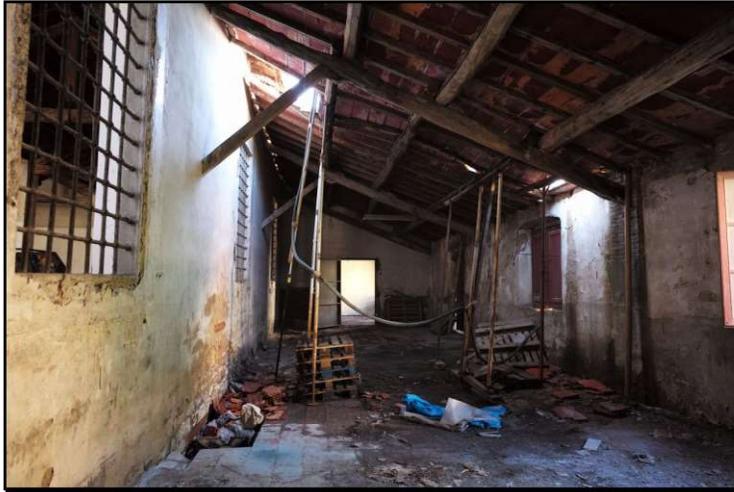
Foto n°3 (Strutture di copertura puntellate parte annessa)

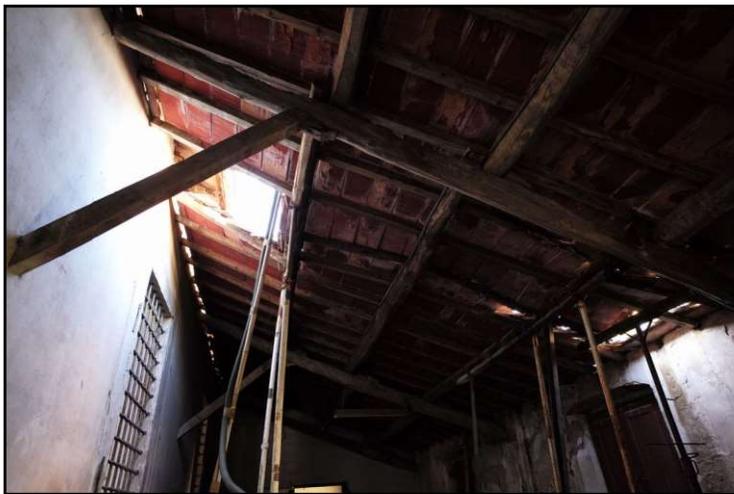
Foto n°4 (Danni alla copertura parte annessa)

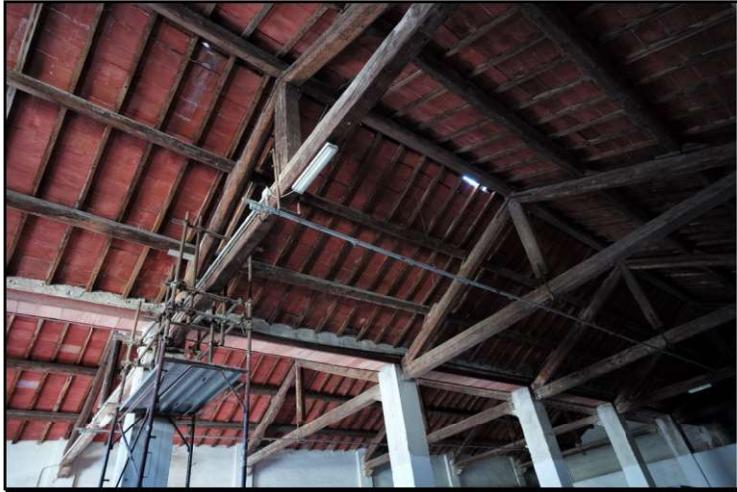
Foto n°5 (Sostegni e puntelli)

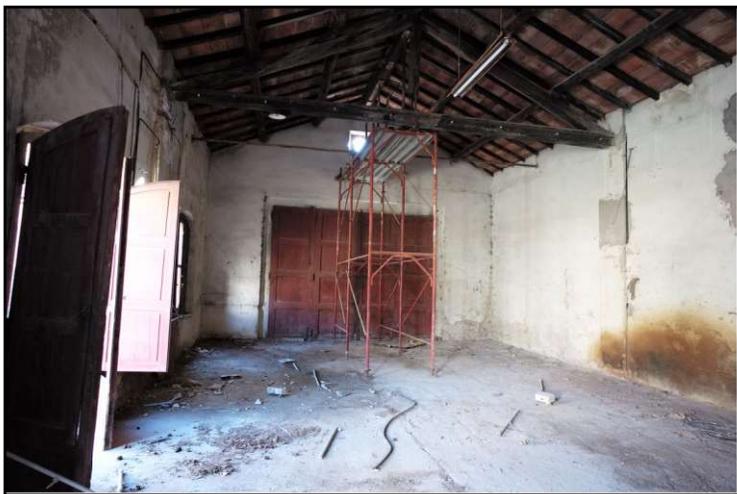
Foto n°6 (Puntellature delle strutture lignee)

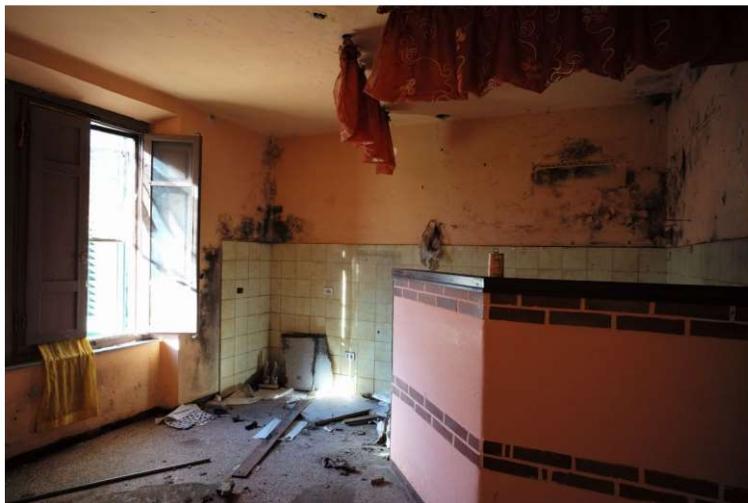
Foto n°7 (Condizioni interne della ex abitazione)
