**COMUNE DI MONSUMMANO TERME- FRAZIONE MONTEVETTOLINI
VIA DELLE PIETRAIE**

OGGETTO : DERURALIZZAZIONE DI ANNESSI AGRICOLI

**PROGRAMMA DI MANUTENZIONE AMBIENTALE AI SENSI DELL'ART.45 COMMI 1 E
2 L.R. 1/2005 e L.R.65/2014 art.79.**

Programma Manutenzione ambientale San Lazzaro-Torchiani

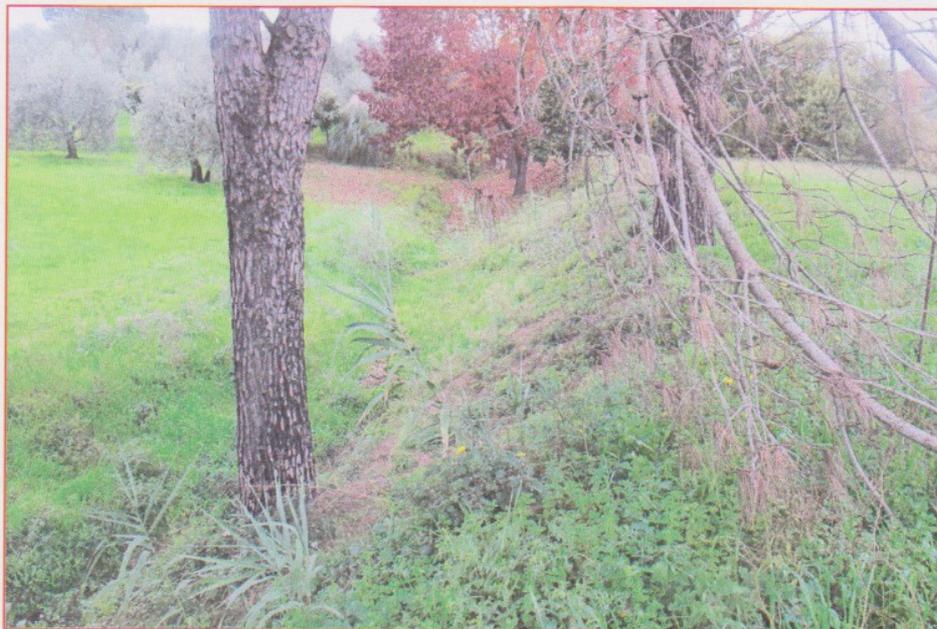
Il terreno rappresentato dalla particella 83 è soggetto a forti ristagni di acqua, come lo dimostra la vegetazione erbacea, quasi palustre, in quanto difettoso di sgrondi, che si potrebbero realizzare verso il fosso a confine con la particella 84, a sua volta necessita di consolidamento del ciglio. (foto nn. **1,2,4,5**).

FOTO N.1 Confine particelle 83/84

1/ Manutenzione straordinaria del fosso a confine tra le particelle 83 e 84, con modellamento e stabilizzazione della pendice a monte. Il fosso ha importanza dal punto di vista idraulico, in quanto , con andamento Nord-Sud, conduce al termine della proprietà fino alla Strada delle Pietraie più a Sud e per la moderata pendenza tende ad occludersi per i materiali terrosi provenienti da monte.

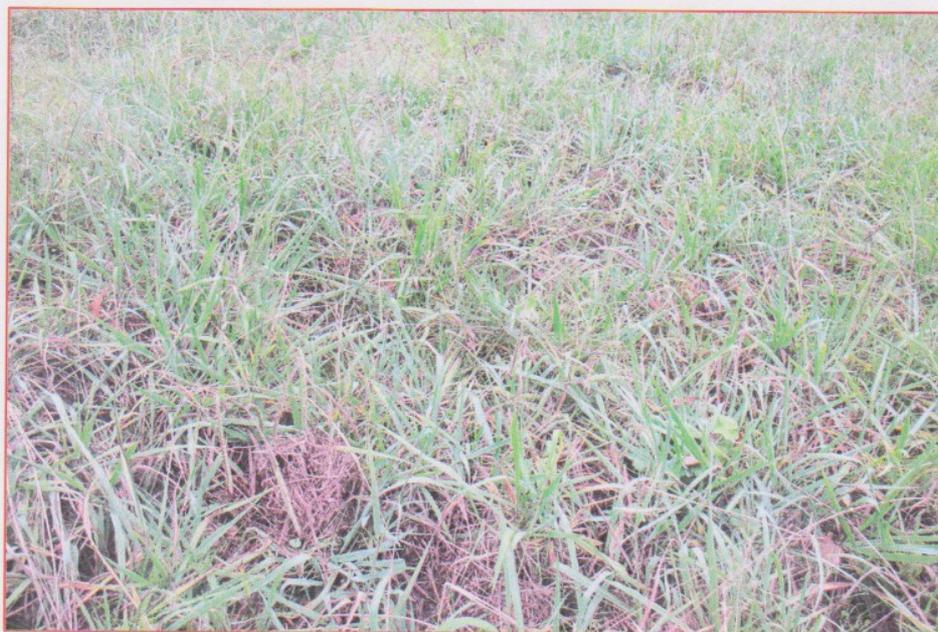
FOTO N.2 Particolare erbe da zona umida su part.Ila 83

3/ Ricavo di fosso di drenaggio in senso est-ovest, così da raccogliere le acque a monte e farle defluire sul fosso a valle compreso con l'appezzamento olivato. Per la zona così drenata, di una superficie di oltre mq.4.500,00, ne comporterà l'utilizzo agricolo con

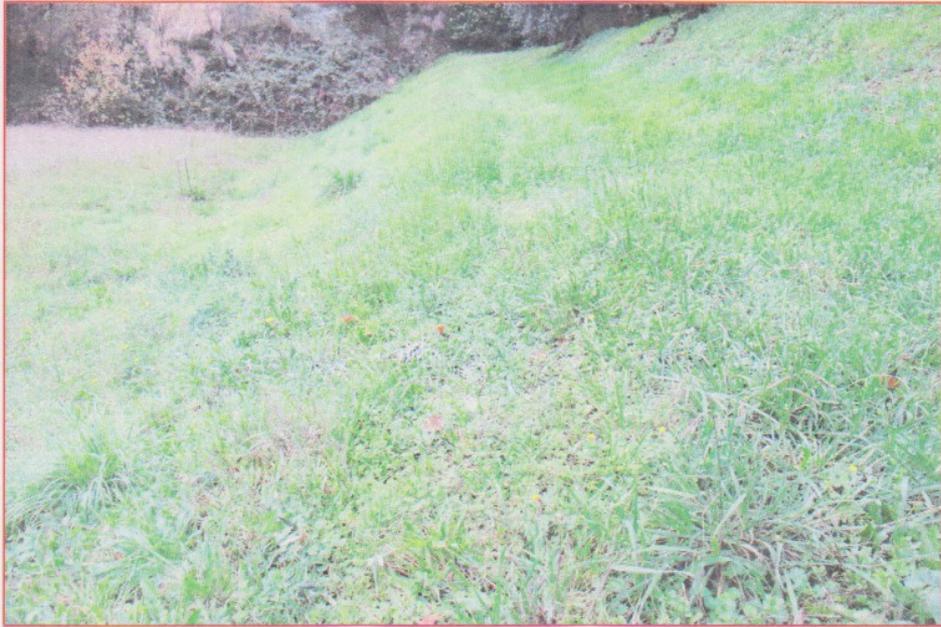
La stradella sterrata che riporta alla Via Comunale necessita di una fossa a monte, per impedire lo sgrondo sul terreno sottostante. (foto nn. **3,8**).

Foto n.3 Scarpata stradella

2/ Ricavo di fossa a monte dello stradello che risale verso la via comunale ed a valle dello stesso.

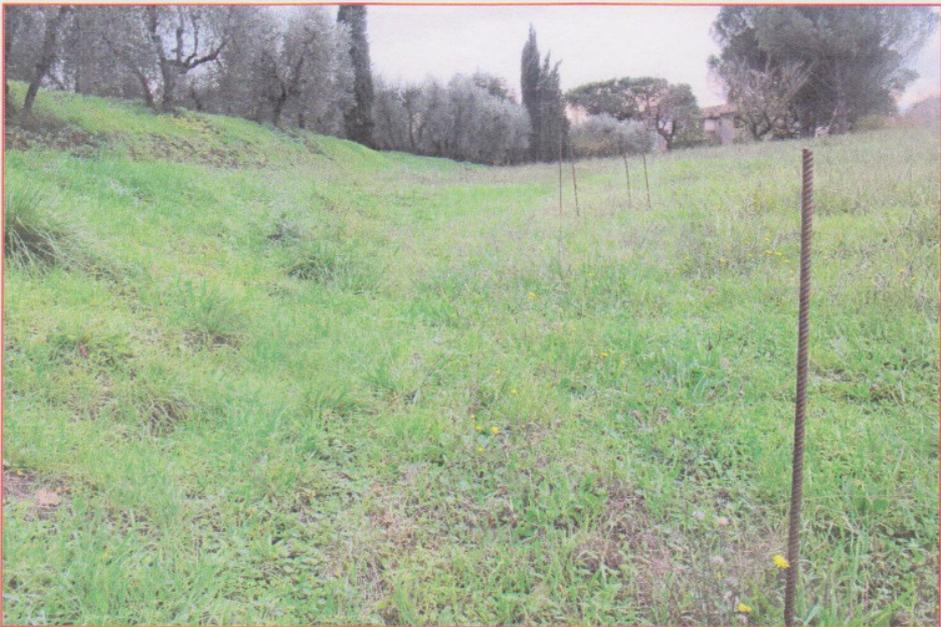
Foto n.4 Area di ristagno acque

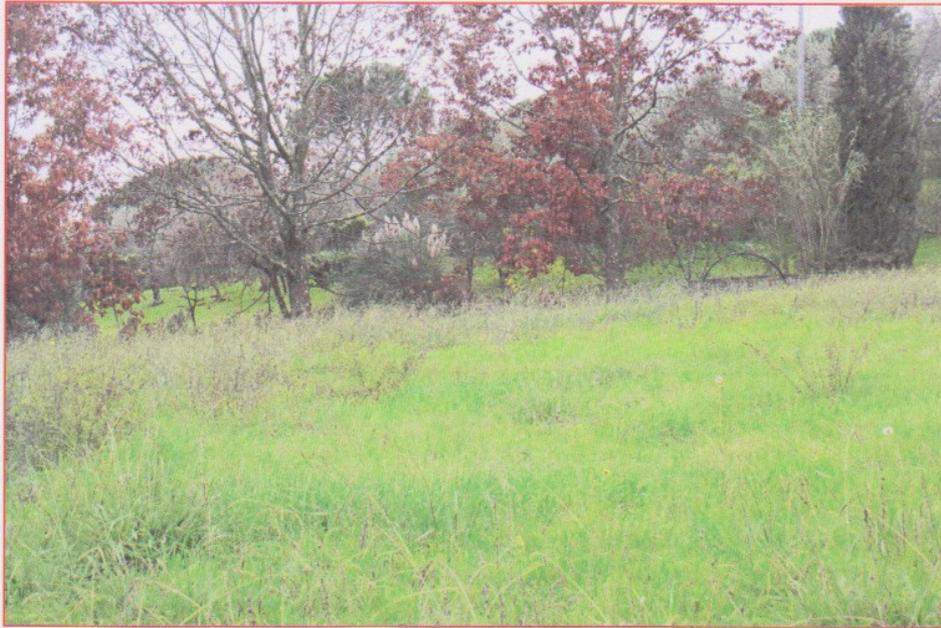
Foto n.5 idem come sopra ma verso Ovest

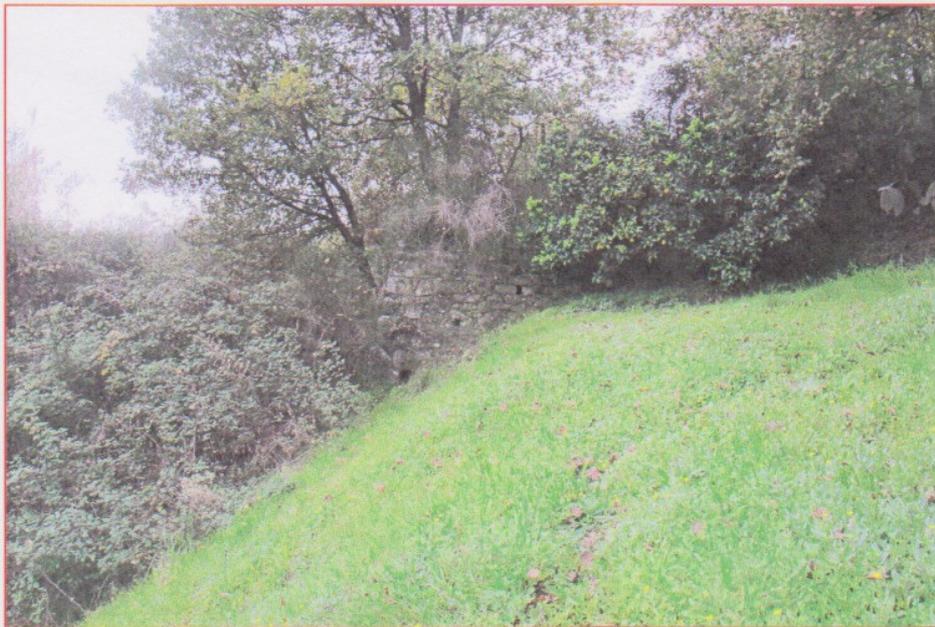
La scarpata Nord, di proprietà del vicino avrebbe bisogno di una modellatura, o quanto meno di una fossa che convogli le acque superiori verso il fosso sopra citato. (foto nn. **7**).

Foto n.7 Zona come sopra

4/ Ricavo di affossatura sul confine Nord, previa ripulitura della pendice.

1/ Pulizia da pietrame e rovi della scarpata a Nord ed apposizione di rete metallica per evitare frane per mq.120 circa, fissata con paletti. A corpo € 1.500,00

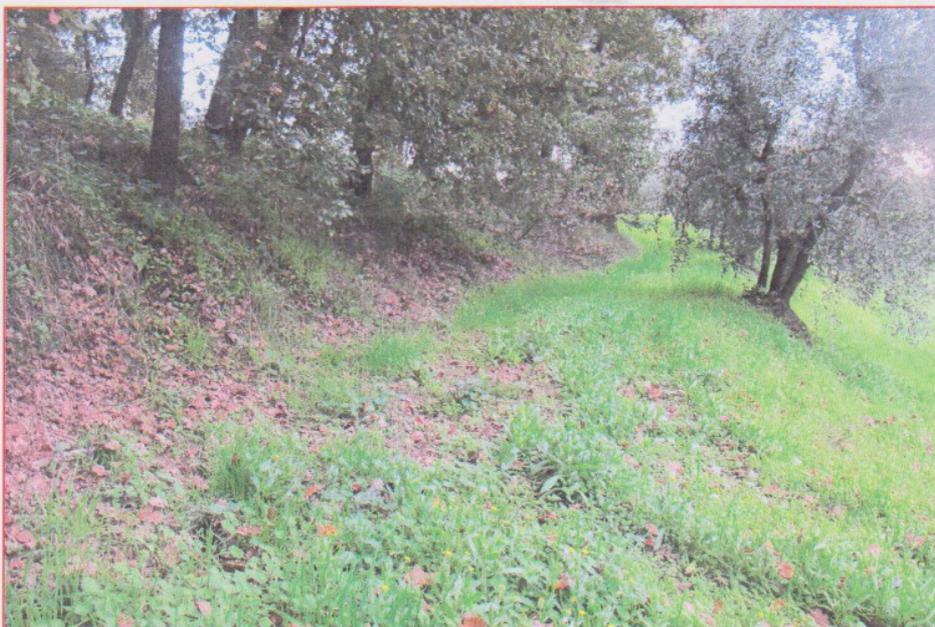
Foto n.8 Stradello sopra part.IIa 83

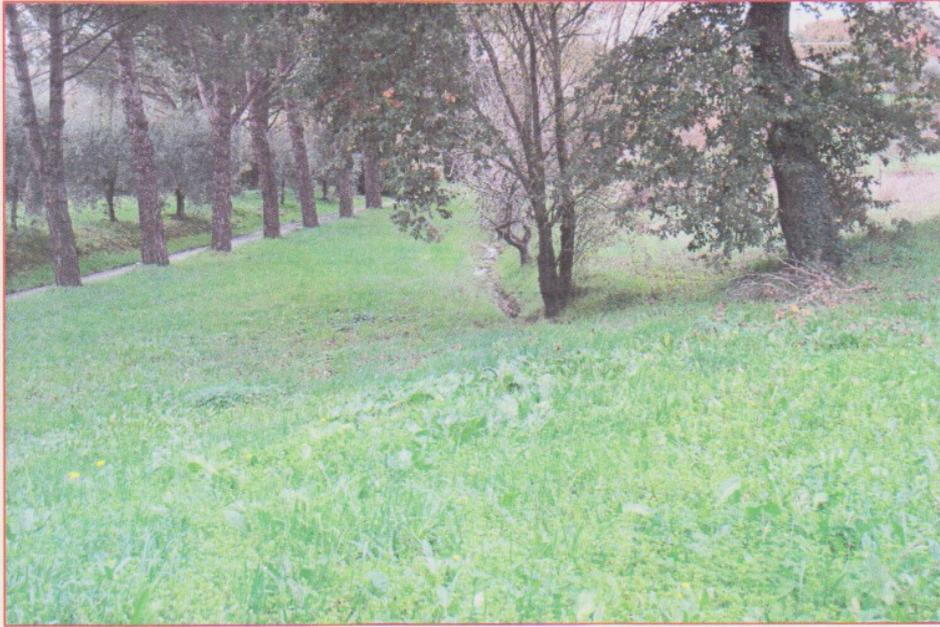
La fossa interna, confinante con la proprietà del vicino, particella 634 è quasi occlusa e benché di piccole dimensioni raccoglie le acque provenienti dall'area dei fabbricati, ora insufficiente a tale scopo,(foto n.9).

Foto n.9 Zona part.lla 412

1/ Regolazione idraulica superficiale del terreno.

1/ Scavo a mano per ricavo fossa di scolo per una lunghezza di circa ml.75,00, della sezione di ml.0.60 x 0,80, rifinitura delle sponde, con manodopera qualificata.

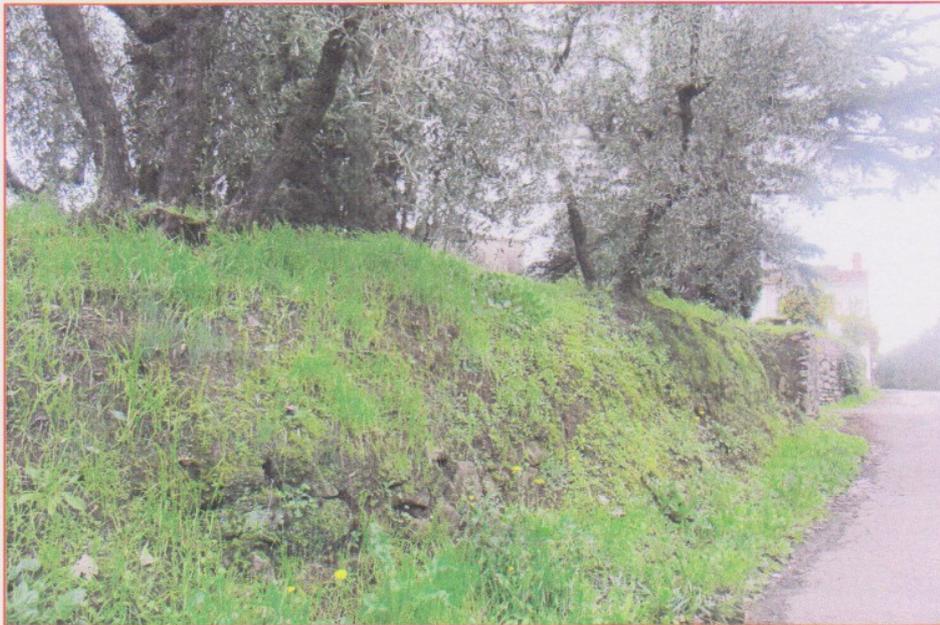
E' ormai occlusa la fossa sulla strada Comunale delle Pietraie, occlusa da pietre e da materiali terrosi.(foto n.10).

Foto n.10 Scarpata e fossa occlusa

1/ Pulizia della scolina stradale, occlusa, con piccolo escavatore

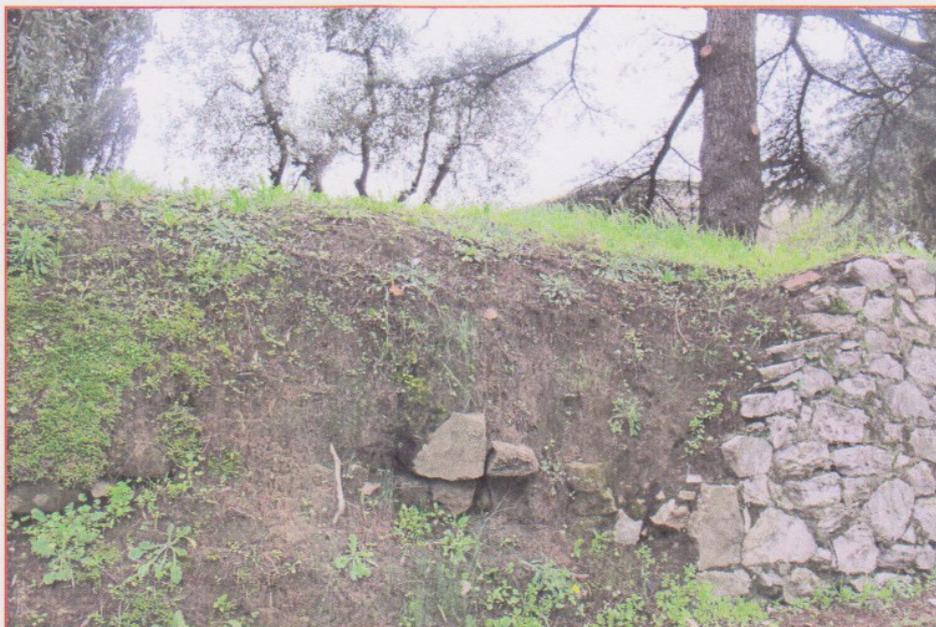
Sull'area pertinenziale del fabbricato Sud, e quindi non facente parte del terreno rurale, il muretto di pietra a secco risulta ceduto in più zone, (foto n.11), e così la fossa stradale sottostante. Malgrado in area extra agricola occorre intervenire urgentemente ad evitare franamenti sulla strada Comunale.(foto n.11).

Foto n.11 Muro diruto sostegno

3/ Manutenzione straordinaria dei muretti a secco.

3/ Sistemazione mura di sostegno lungo la Via delle Pietraie su di una lunghezza di circa ml.50,00, muretti a secco, di altezza decrescente verso Sud, con manodopera agricola specializzata, parzialmente crollati e con fessurazioni e ripristino della scolina stradale occlusa.

2/ Pulitura della vegetazione invasiva, parziale demolizione ove presente pericolo, con accumulo del materiale di risulta sulla corte del fabbricato, provvista di pietre con le caratteristiche dei muretti locali, posa in opera, su di una lunghezza di circa ml.50, altezza di circa ml.2.00 nella vicinanza del fabbricato, decrescente lungo la strada fino a ml.0.80

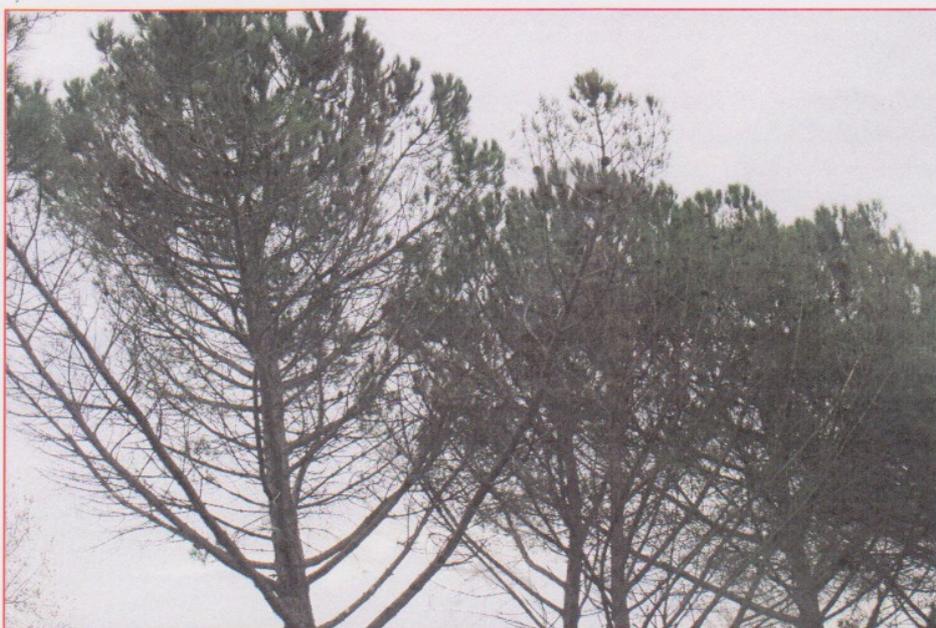
I Pini in filare lungo la strada, nelle condizioni attuali, privi di potature da vari anni e da trattamenti fitosanitari, presentano ramature di grosse dimensioni che aggettano sulla strada Comunale.(foto n.12).

Foto n.12 filare di pini

2/ Potatura straordinaria sulle sette piante di Pino, (Pinus Pinea), che costituiscono un pericolo per la Via della Pietraie

2/ Potatura straordinaria su n.7 piante di Pinus Pinea, alti circa ml.20,00, con manodopera specializzata, con l'ausilio di braccio mobile di autocarro, taglio previa interruzione del traffico stradale, sminuzzamento dei rami, da far cadere sulla proprietà, carico con braccio su autocarro e trasporto a discarica autorizzata.
