## COMUNE DI MONSUMMANO TERME

PROGRAMMA D'INTERVENTO PER L'ABBATTIMENTO DELLE BARRIERE ARCHITETTONICHE E URBANISTICHE

Denominazione percorso: Fermi-novembre

Codice: A1

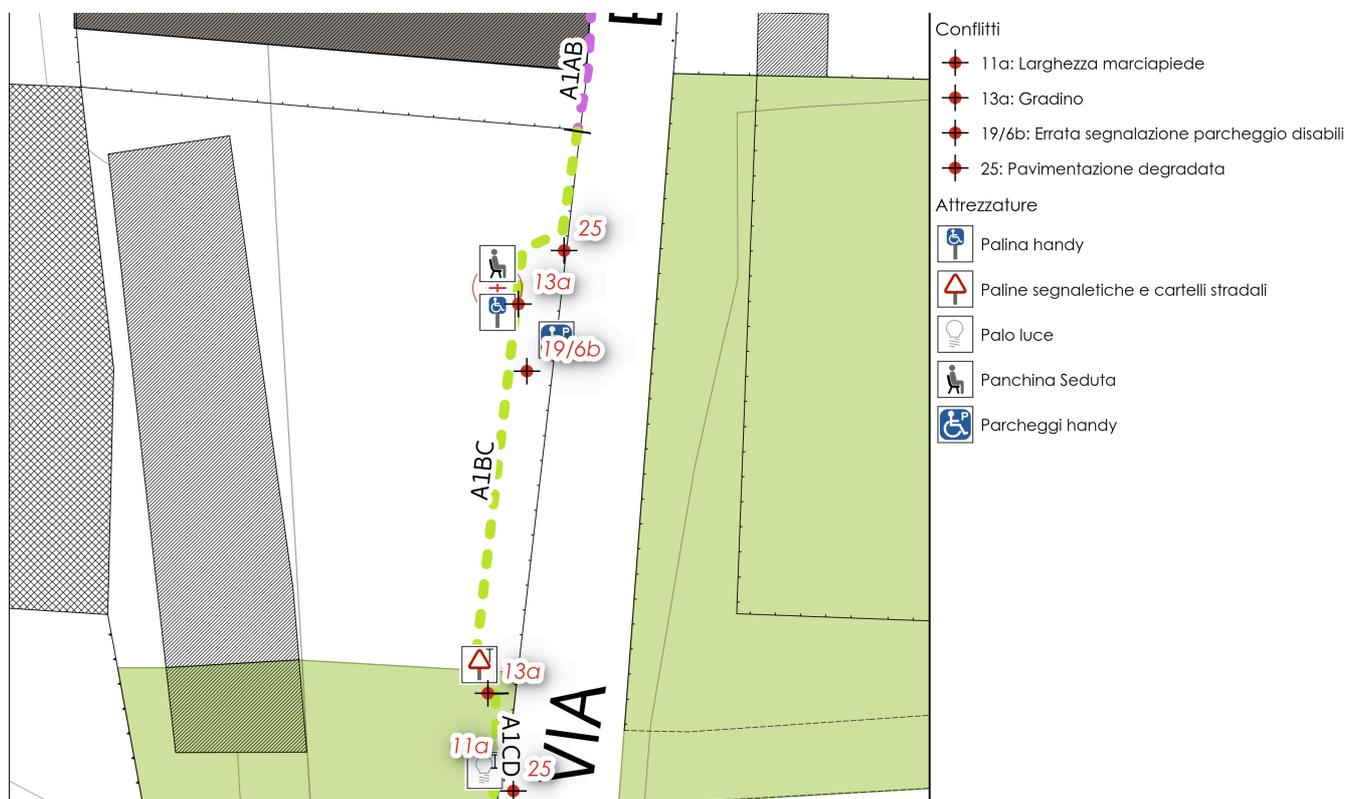
# Tratto cod. A1BC

1) Nome via:	via Enrico Fermi
2) Direzione del traffico viario:	Doppio senso di marcia
3) Tipologia del tratto di percorso pedonale:	Marcia piede su un lato
4) Tipologia della pavimentazione:	Autobloccante

5) Larghezza del tratto in cm:	199
6) Lunghezza del tratto in m:	36
7) Pendenza media del tratto %:	0

PERSONE SU SEDIA A RUOTA  
PERSONE CIECHE  
PERSONE SORDE

Accessibile con accompagnatore  
Accessibile con accompagnatore  
Accessibile in autonomia

Realizzazione di scivoli in luogo di gradini, opportuna segnalazione del percorso pedonale e sistemazione del parcheggio dedicato	€ 3.610,00
---	------------

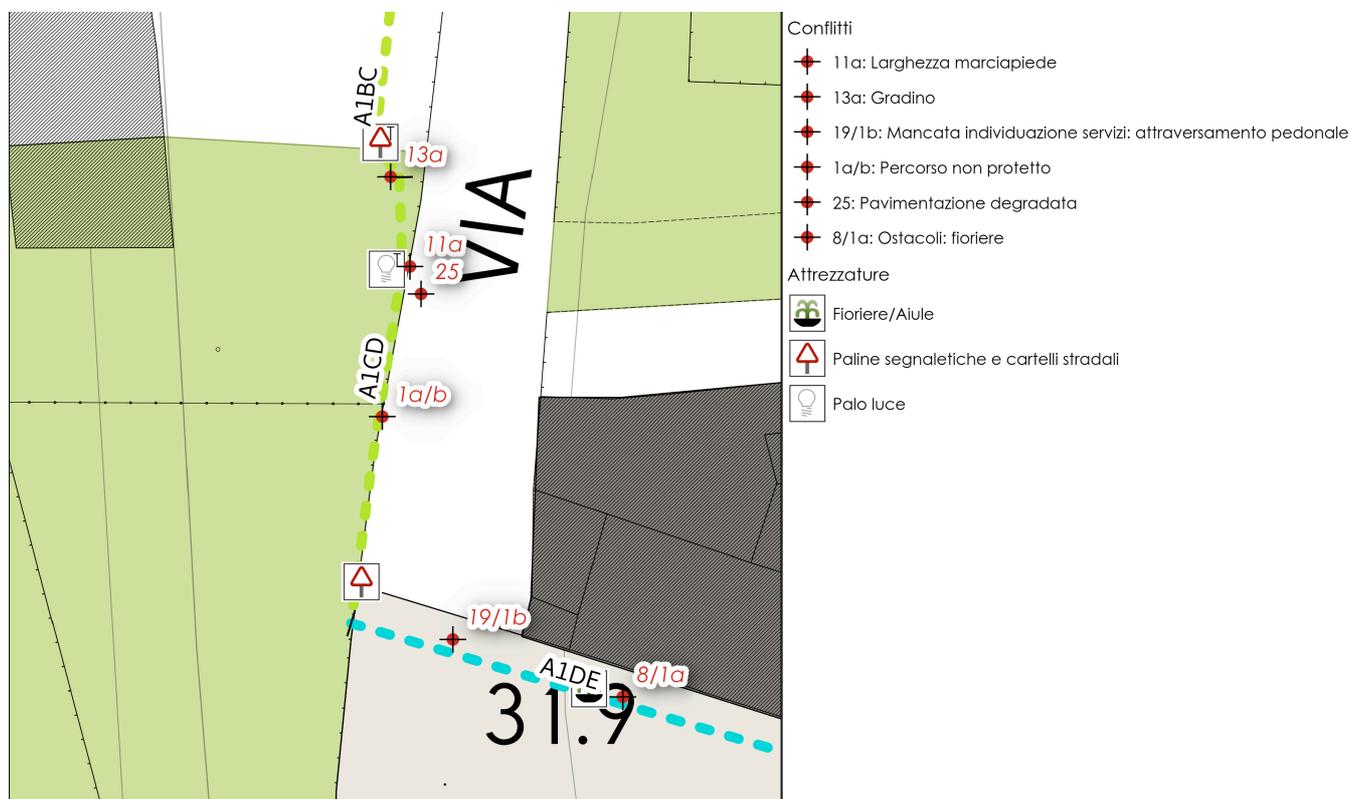
# Tratto cod. A1CD

1) Nome via:	via Enrico Fermi
2) Direzione del traffico viario:	Doppio senso di marcia
3) Tipologia del tratto di percorso pedonale:	Percorso non protetto
4) Tipologia della pavimentazione:	Asfalto

5) Larghezza del tratto in cm:	132
6) Lunghezza del tratto in m:	22
7) Pendenza media del tratto %:	0

PERSONE SU SEDIA A RUOTA  
PERSONE CIECHE  
PERSONE SORDE

Accessibile con accompagnatore  
Accessibile con accompagnatore  
Accessibile in autonomia

Realizzazione di scivolo in luogo di gradino, opportuna segnalazione del percorso pedonale.	€ 1.780,00
---	------------

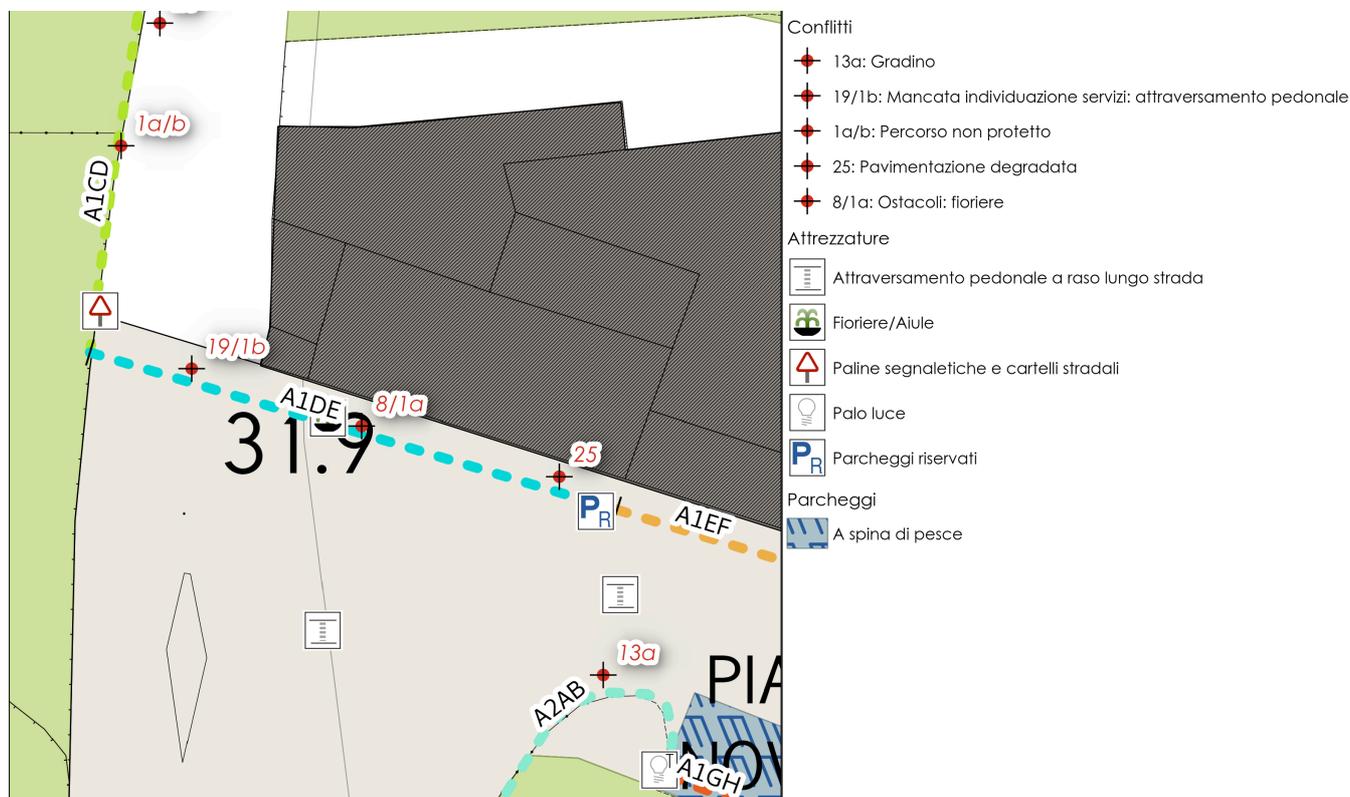
# Tratto cod. A1DE

piazza quattro novembre

Percorso non protetto

Asfalto

PERSONE SU SEDIA A RUOTA  
PERSONE CIECHE  
PERSONE SORDE

NON Accessibile

Realizzazione di attraversamento pedonale, sistemazione della pavimentazione pedonale

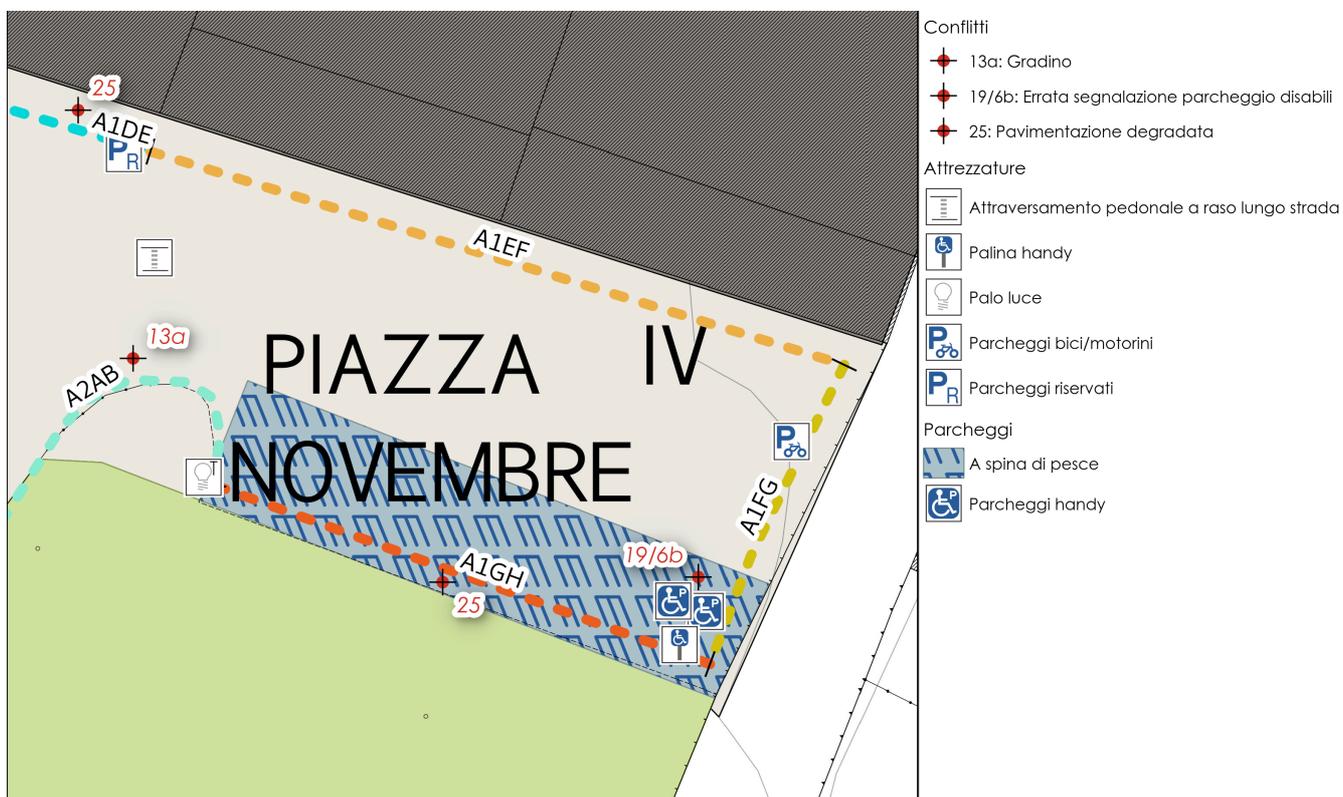
# Tratto cod. A1EF

piazza quattro novembre

Percorso non protetto

Asfalto

PERSONE SU SEDIA A RUOTA  
PERSONE CIECHE  
PERSONE SORDE

Accessibile in autonomia

Accessibile con accompagnatore

Realizzazione di segnalazione del percorso pedonale protetto

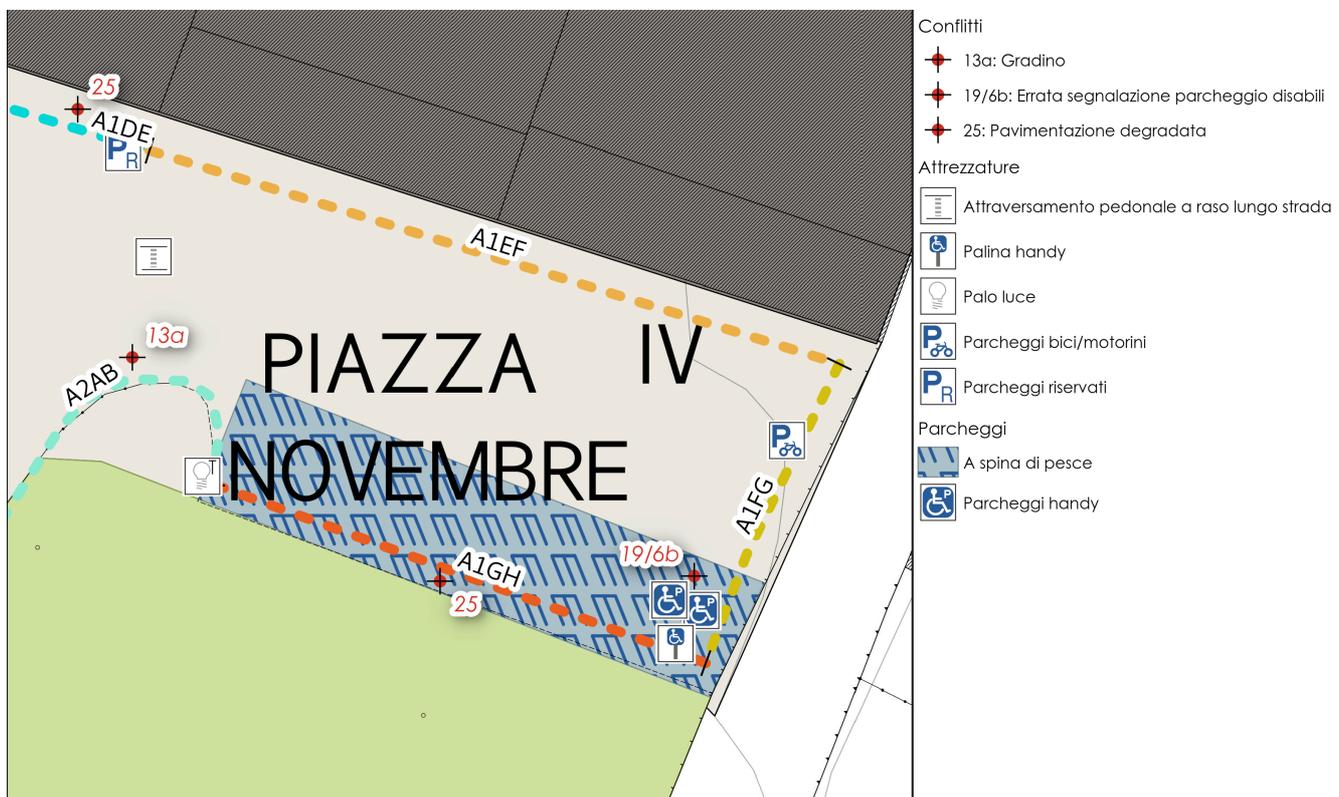
# Tratto cod. A1FG

piazza quattro novembre

Percorso non protetto

Asfalto

PERSONE SU SEDIA A RUOTA  
PERSONE CIECHE  
PERSONE SORDE

Accessibile in autonomia

Accessibile con accompagnatore

Realizzazione di segnalazione del percorso pedonale protetto

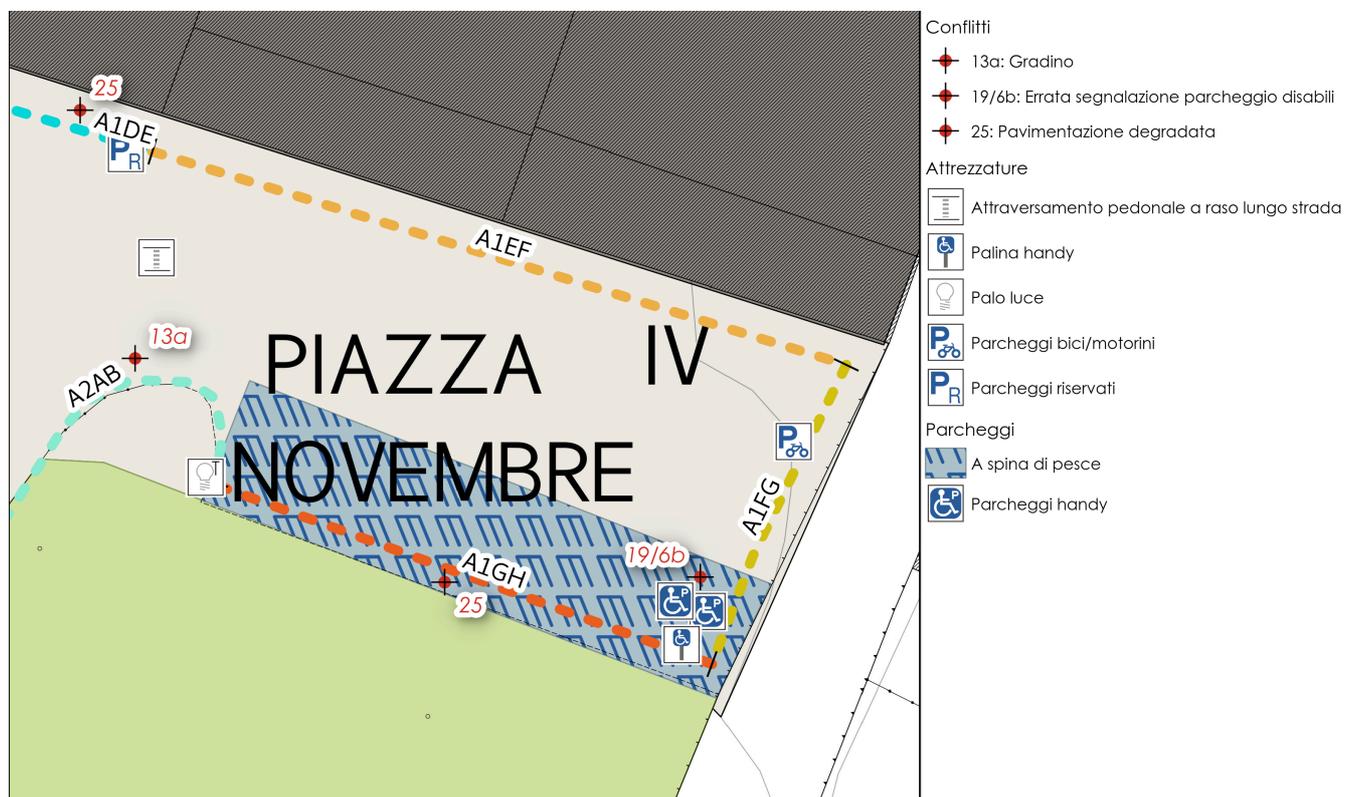
# Tratto cod. A1GH

piazza quattro novembre

Percorso non protetto

Asfalto

PERSONE SU SEDIA A RUOTA  
PERSONE CIECHE  
PERSONE SORDE

NON Accessibile  
NON Accessibile  
NON Accessibile

Realizzazione di nuovo marciapiede con spostamento dei parcheggi dedicati fronte ingresso edificio
