COMUNE DI MONSUMMANO TERME
PROVINCIA DI PISTOIA

LAVORI DI COMPLETAMENTO
VIA FRATELLI ROSSELLI MONSUMMANO TERME (PT)

PROGETTO DEFINITIVO ESECUTIVO

Elaborato 12 – RELAZIONE SULLE INTERFERENZE

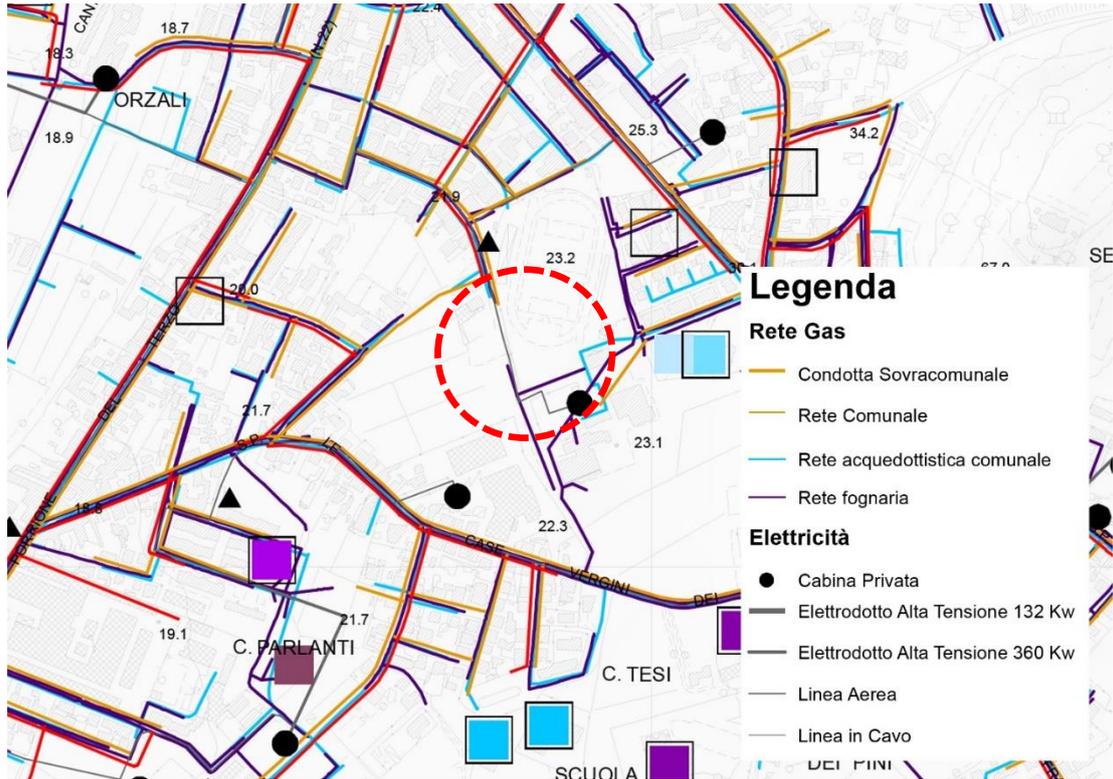
Dalla carta dei servizi e delle reti presenti allegata al Piano Strutturale nell'area viene individuata la presenza di una rete fognaria, non definita se meteorica o nera, come riscontrabile in sito dalla presenza di alcuni pozzetti, posti fuori dall'area di intervento, che lasciano presupporre l'esistenza di una condotta interrata a margine della proprietà pubblica privata, con direzione verso l'ex comparto 11 e 12 del Comune di Monsummano.

Figura 1 - Estratto carta dei servizi e delle reti

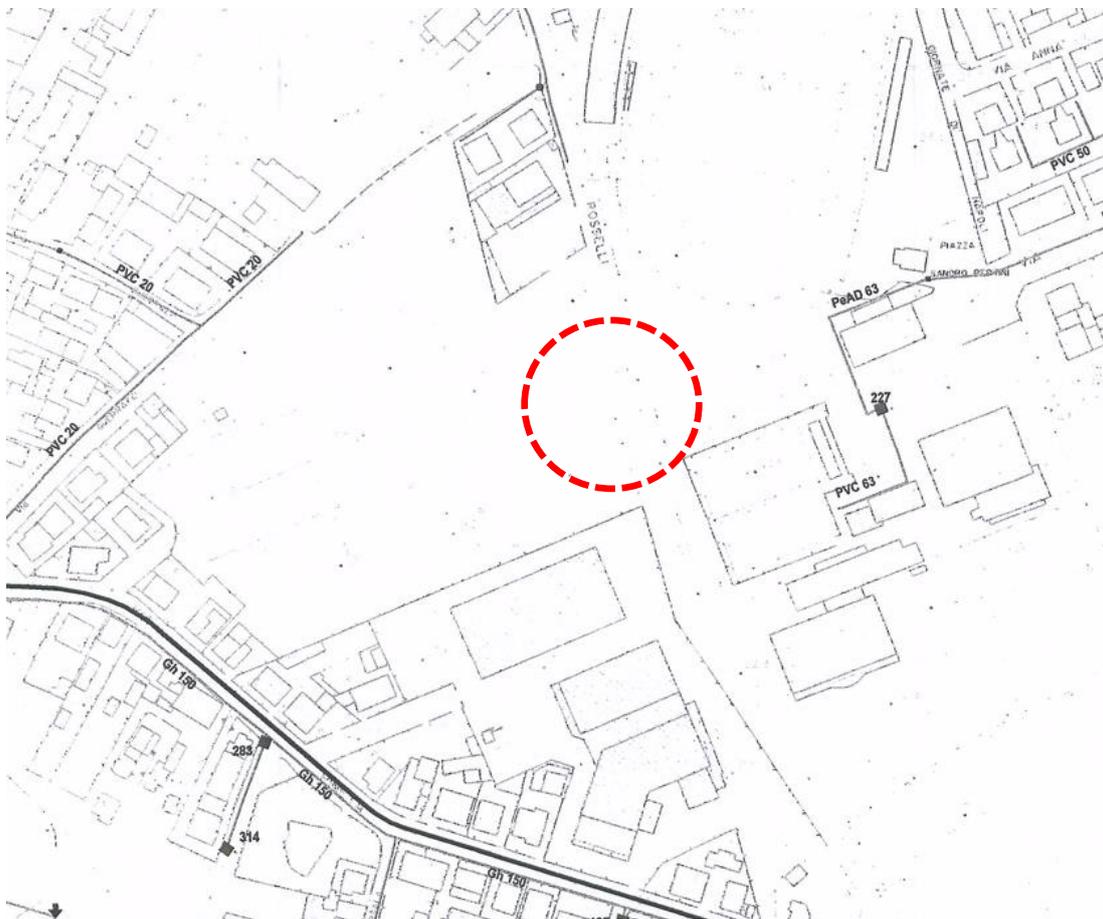
Rispetto a quest'ultimo sono state consultate le mappe a disposizione, nelle quali non risulterebbe la presenza di reti acquedottistiche, mentre invece sono riportate alcune linee di fognatura, per lo più congruenti con quanto riportato nelle tavole del Piano Strutturale.

Figura 2 - Estratto acquedotto (documentazione comparto 11 e 12)

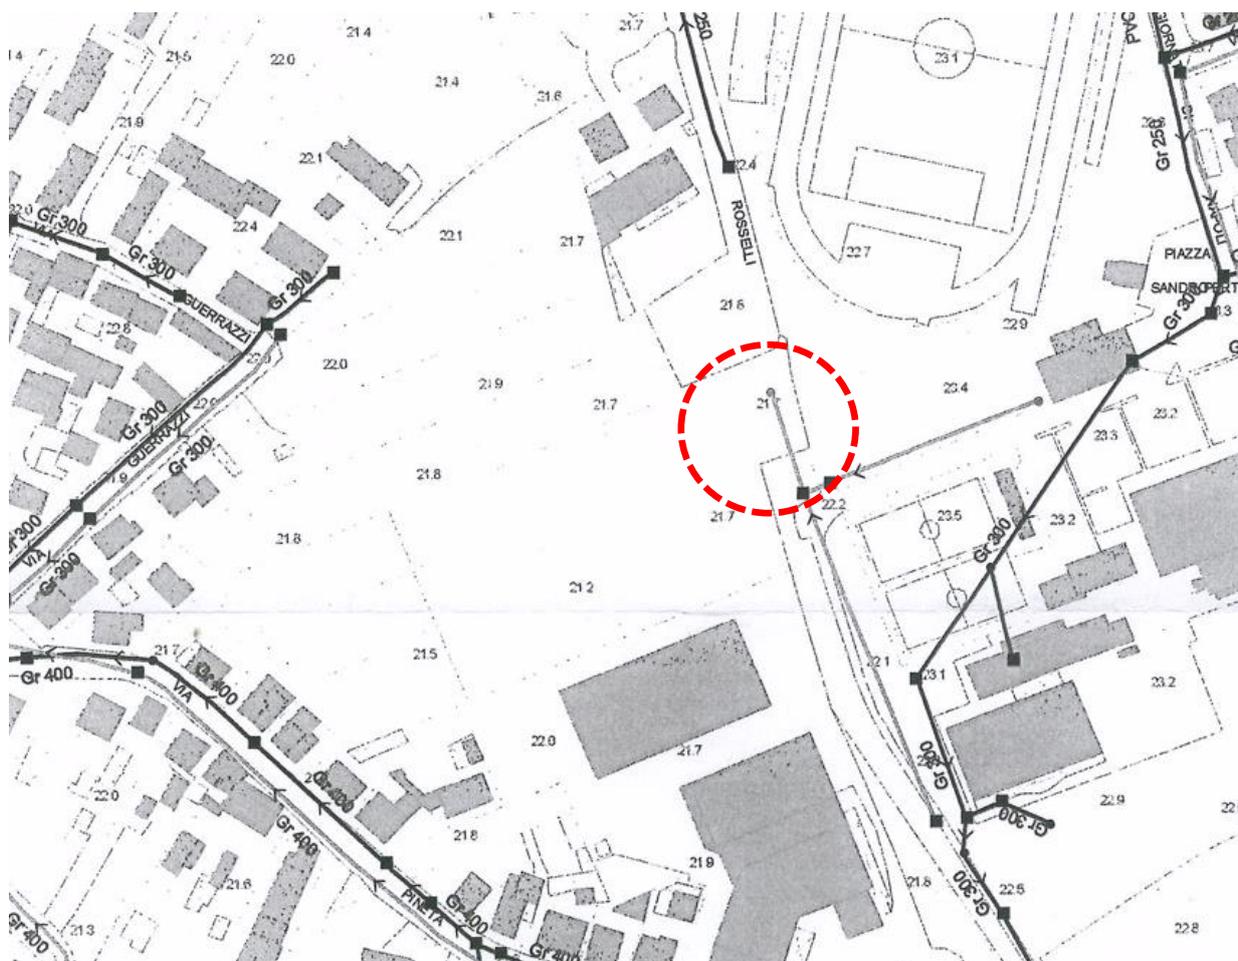
Figura 3 - Estratto fognatura (documentazione comparto 11 e 12)

Visto che le tavole menzionate risultano piuttosto datate, sarà fondamentale prima di alcun tipo di lavoro il rilievo del posizionamento della rete fognarie da parte dell'impresa esecutrice.

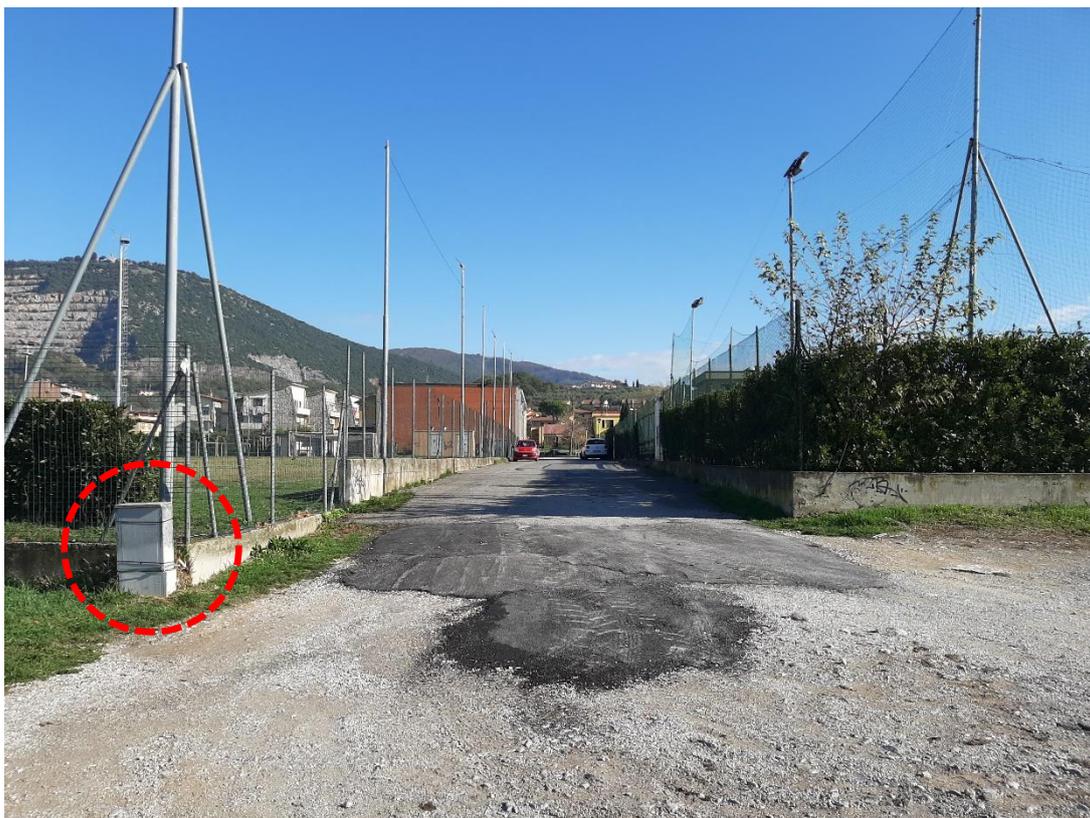
Dai sopralluoghi effettuati in sito è emersa la presenza di una “conchiglia” della rete elettrica, posta sull'angolo sud ovest del campo sportivo e viene inoltre censito un piccolo tubo di irrigazione, posto a tergo della recinzione del campo sportivo, che dovrà essere provvisoriamente tolto e successivamente ripristinato.

Figura 4 – Conchiglia elettrica sull'angolo del campo sportivo

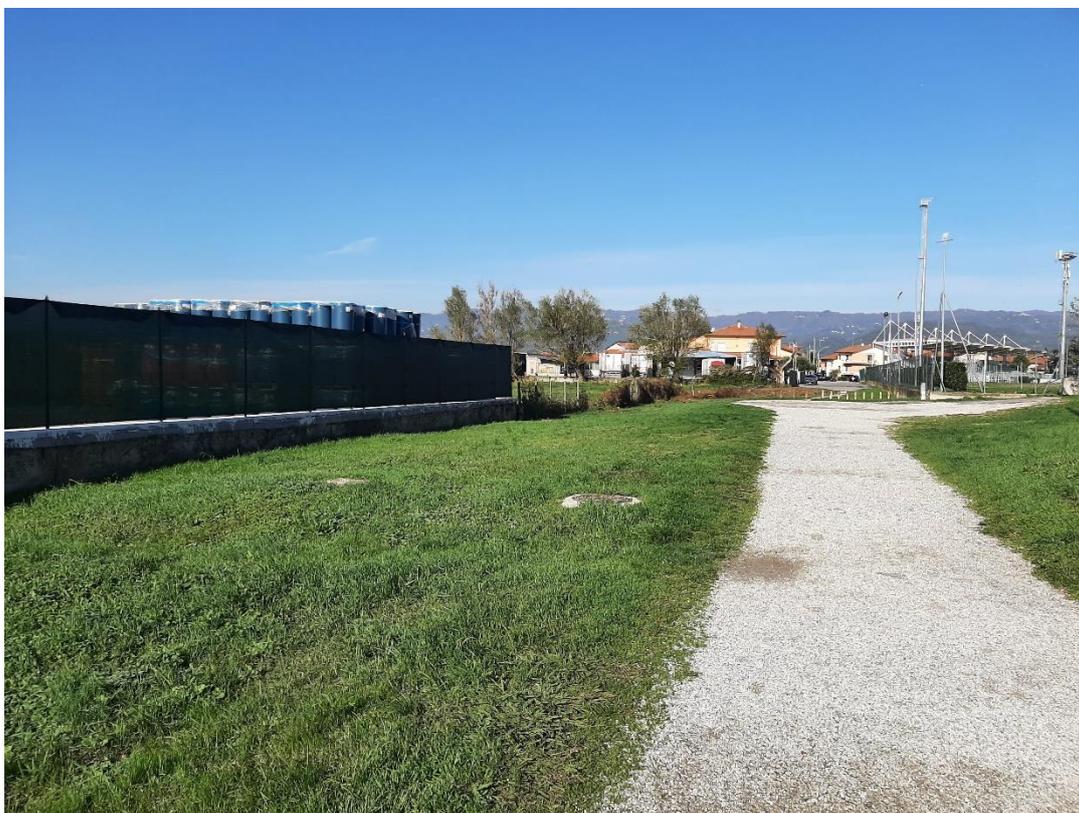
Figura 5 – Pozzetti fognatura fuori area intervento

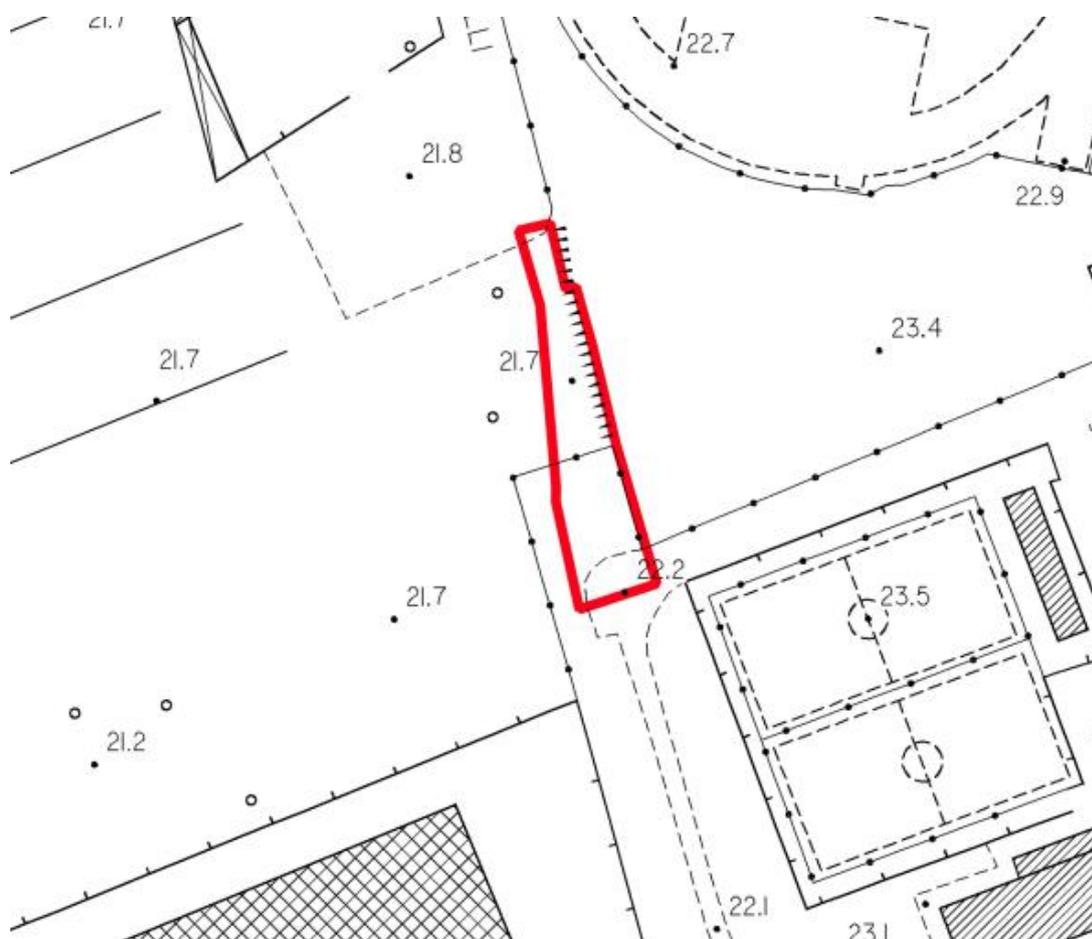
È stata condotta un'indagine con georadar, il cui report viene allegato alla presente, che ha permesso di individuare la presenza di un cavo elettrico nel tratto iniziale di completamento di Via Fratelli Rosselli.

Figura 6 – Area di indagine georadar

Infatti in fase di acquisizione, la principale anomalia evidenziata è relativa alla presenza di un sottoservizio che attraversa trasversalmente l'area di studio. A seguito della fase di post processing è stata eseguita una mappatura più dettagliata del sottoservizio già evidenziato in campagna: quest'ultimo attraversa trasversalmente l'area di studio a circa 16÷17 m a nord dall'ingresso da Piazza Sandro Pertini. Data la presenza del campo da calcio, si potrebbe ipotizzare che il sottoservizio sia riferibile ad una diramazione della rete elettrica che attraversa longitudinalmente l'area di indagine.

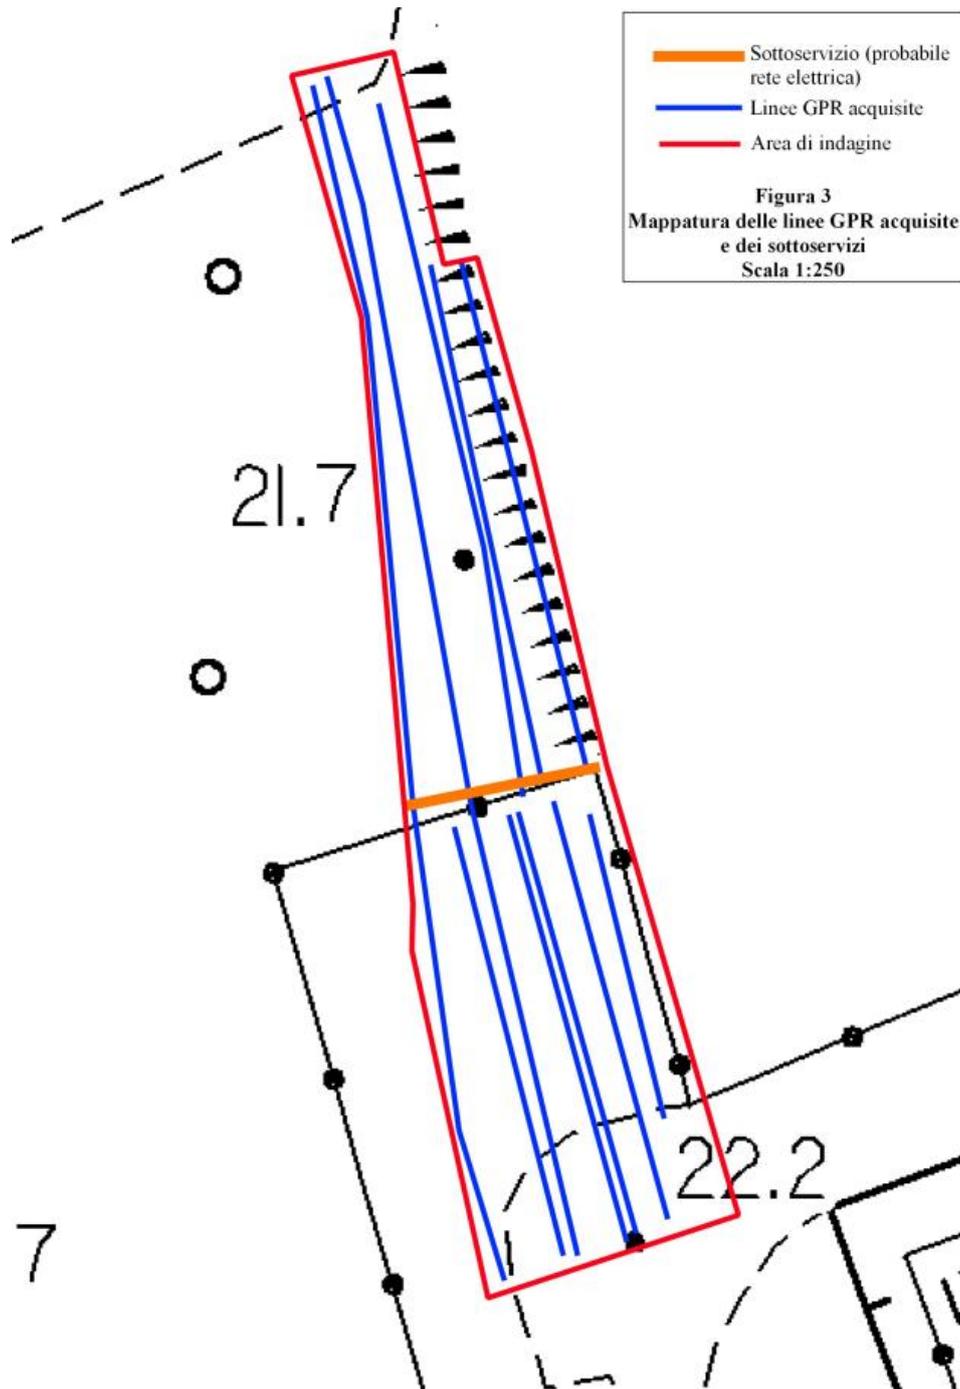
Dai risultati dell'elaborazione dei dati si conferma infine l'assenza di anomalie di particolare rilevanza.

Figura 7 – Report indagine georadar

Dalle considerazioni sopra riportate non si riscontrano particolari criticità con interferenze presenti, le quali potranno essere normalmente gestite in sede esecutiva da parte dell'impresa esecutrice.

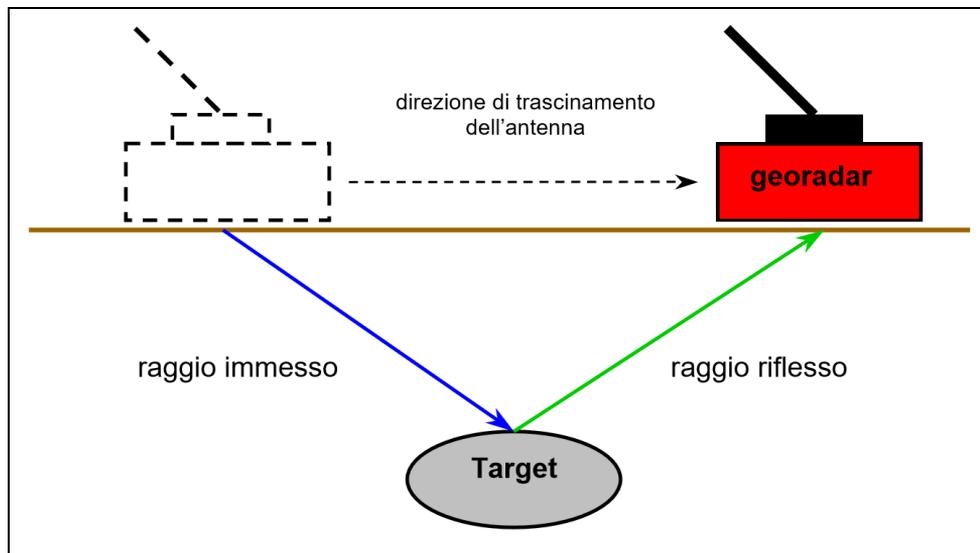
La generazione e la ricezione dei segnali a radiofrequenza è operata da una o più antenne che vengono fatte scorrere sul tratto di terreno che si desidera indagare; i dati raccolti, opportunamente elaborati, sono memorizzati e rappresentati su un'unità di controllo. Le onde attraversano il mezzo investigato con una velocità che è funzione delle caratteristiche chimiche – fisiche del materiale. Al variare delle caratteristiche del mezzo varia la velocità ed in corrispondenza delle superfici o discontinuità dove la costante dielettrica del materiale attraversato cambia, una porzione dell'energia del segnale è riflessa verso la superficie e registrata dall'antenna ricevente.

La misura della profondità della discontinuità ove si genera la riflessione è valutata in funzione della velocità di propagazione delle onde elettromagnetiche nel mezzo considerato e del tempo di andata e ritorno del segnale.

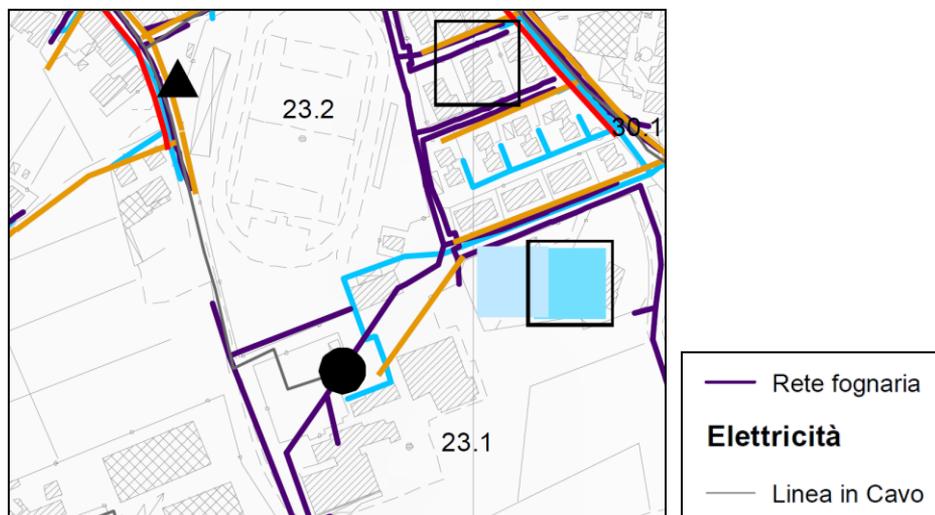
La Tavola QC04 “Carta dei servizi e delle reti” allegata alla variante del Piano Strutturale vigente, di cui si riporta un estratto, indica la presenza di alcuni sottoservizi, tra cui un tratto di rete fognaria ed il passaggio dei cavi elettrici.

Estratto della Tavola QC04 “Carta dei servizi e delle reti” allegata PS

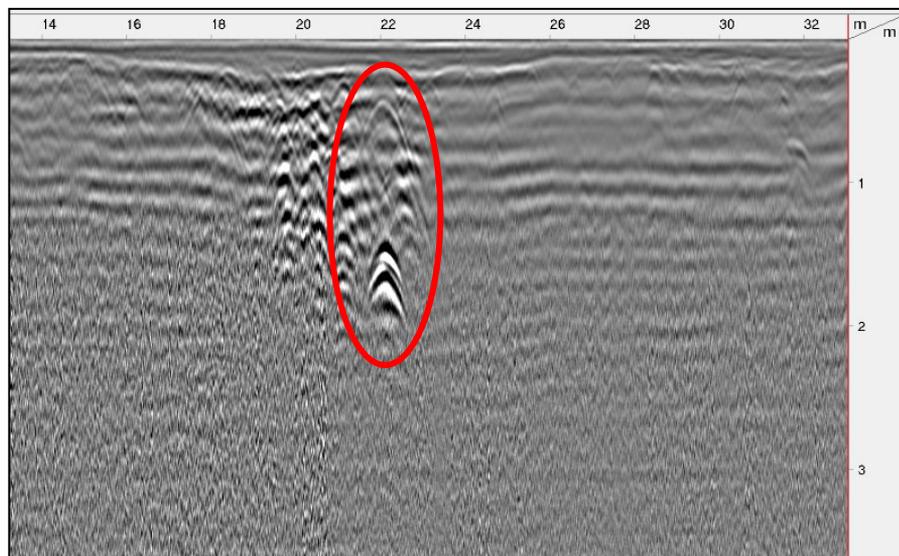
In fase di acquisizione, la principale anomalia evidenziata, non riportata nella mappa sopra riportata, è relativa alla presenza di un sottoservizio che attraversa trasversalmente l'area di studio.

A seguito della fase di post processing è stata eseguita una mappatura più dettagliata del sottoservizio già evidenziato in campagna: quest'ultimo attraversa trasversalmente l'area di studio a circa 16÷17 m a nord dall'ingresso da Piazza Sandro Pertini. Data la presenza del campo da calcio, si potrebbe ipotizzare che il sottoservizio sia riferibile ad una diramazione della rete elettrica che attraversa longitudinalmente l'area di indagine.

Esempio dell'anomalia radar individuata

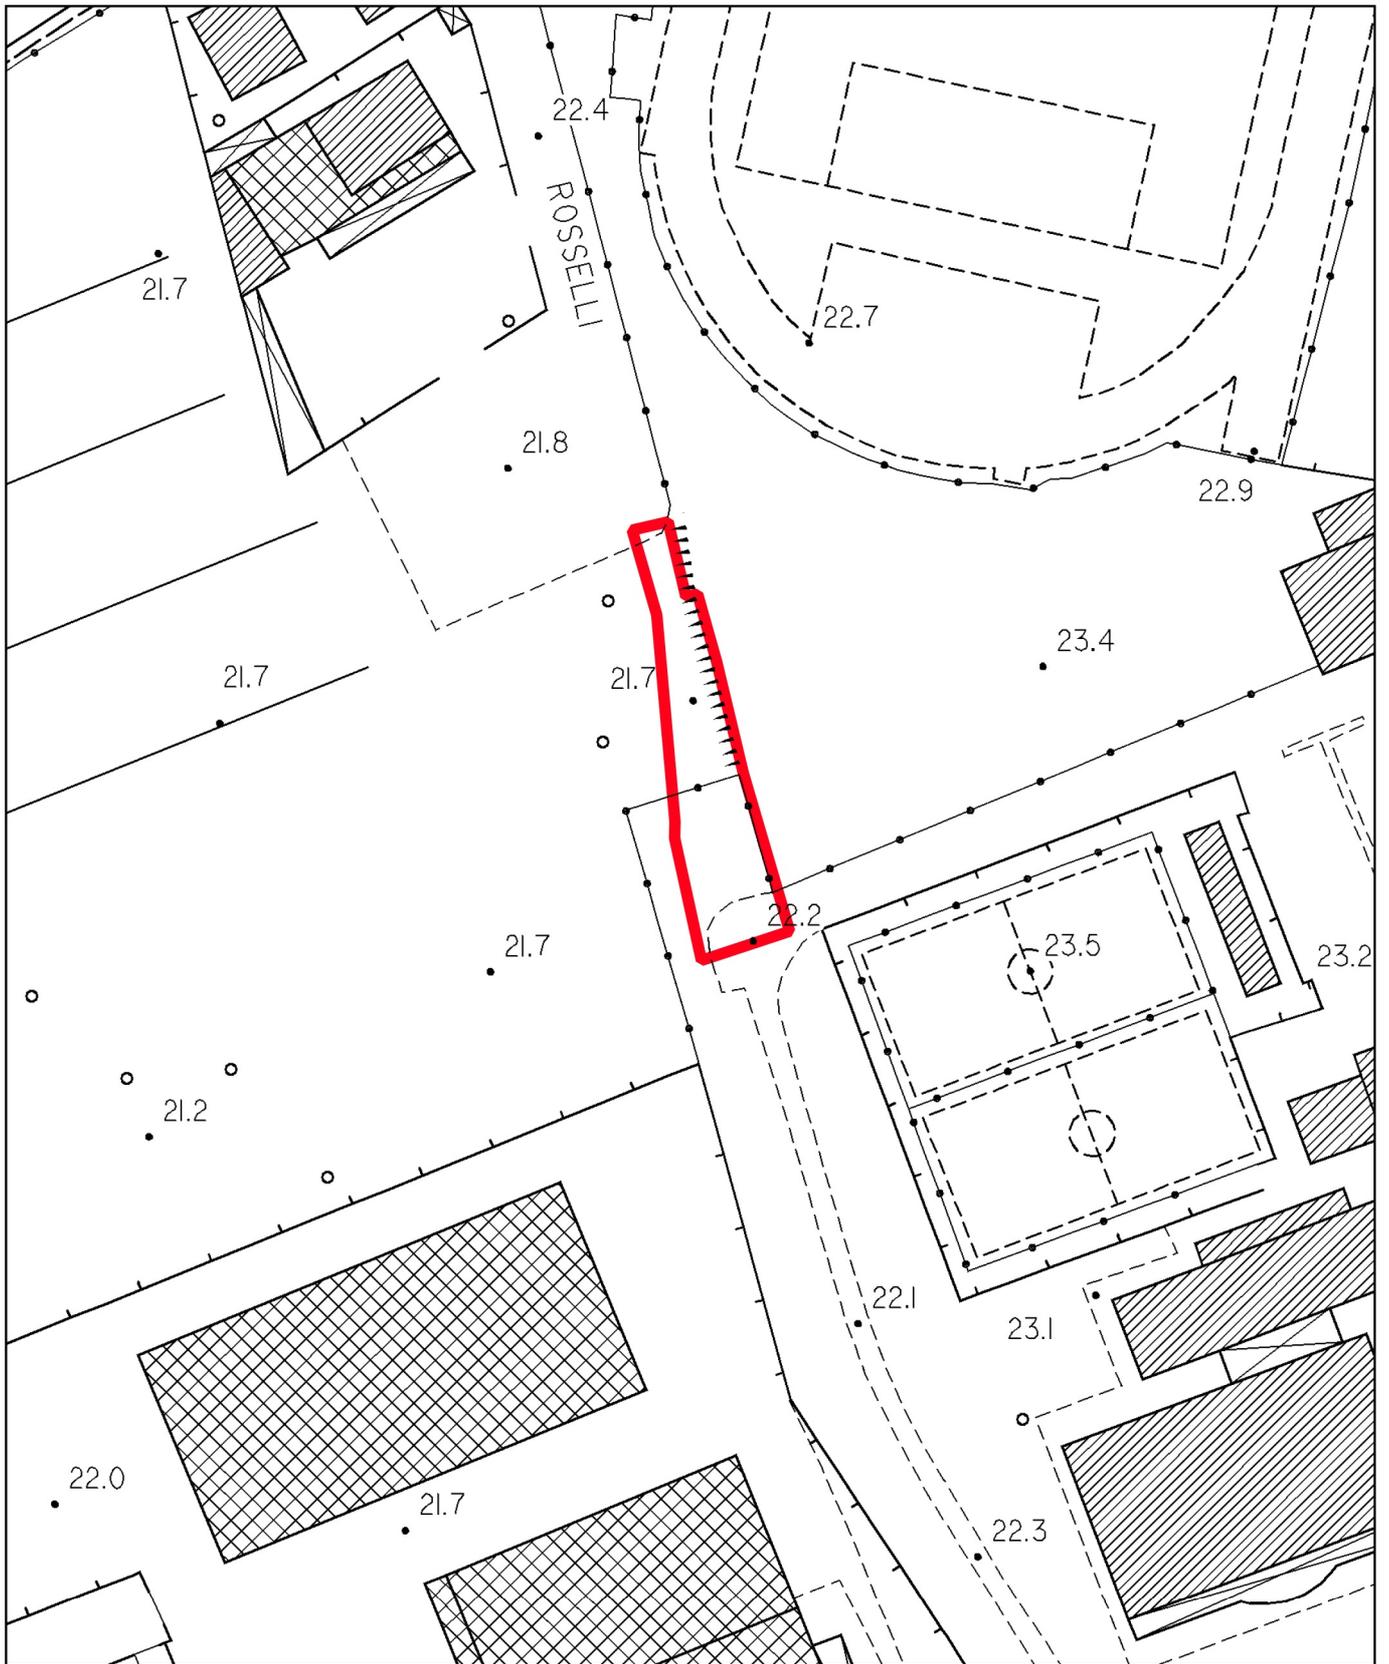
Figura 2
Area di indagine
Scala 1:1.000

L'ubicazione dell'area di indagine è riportata a diverse scale in Figura 1 e 2.

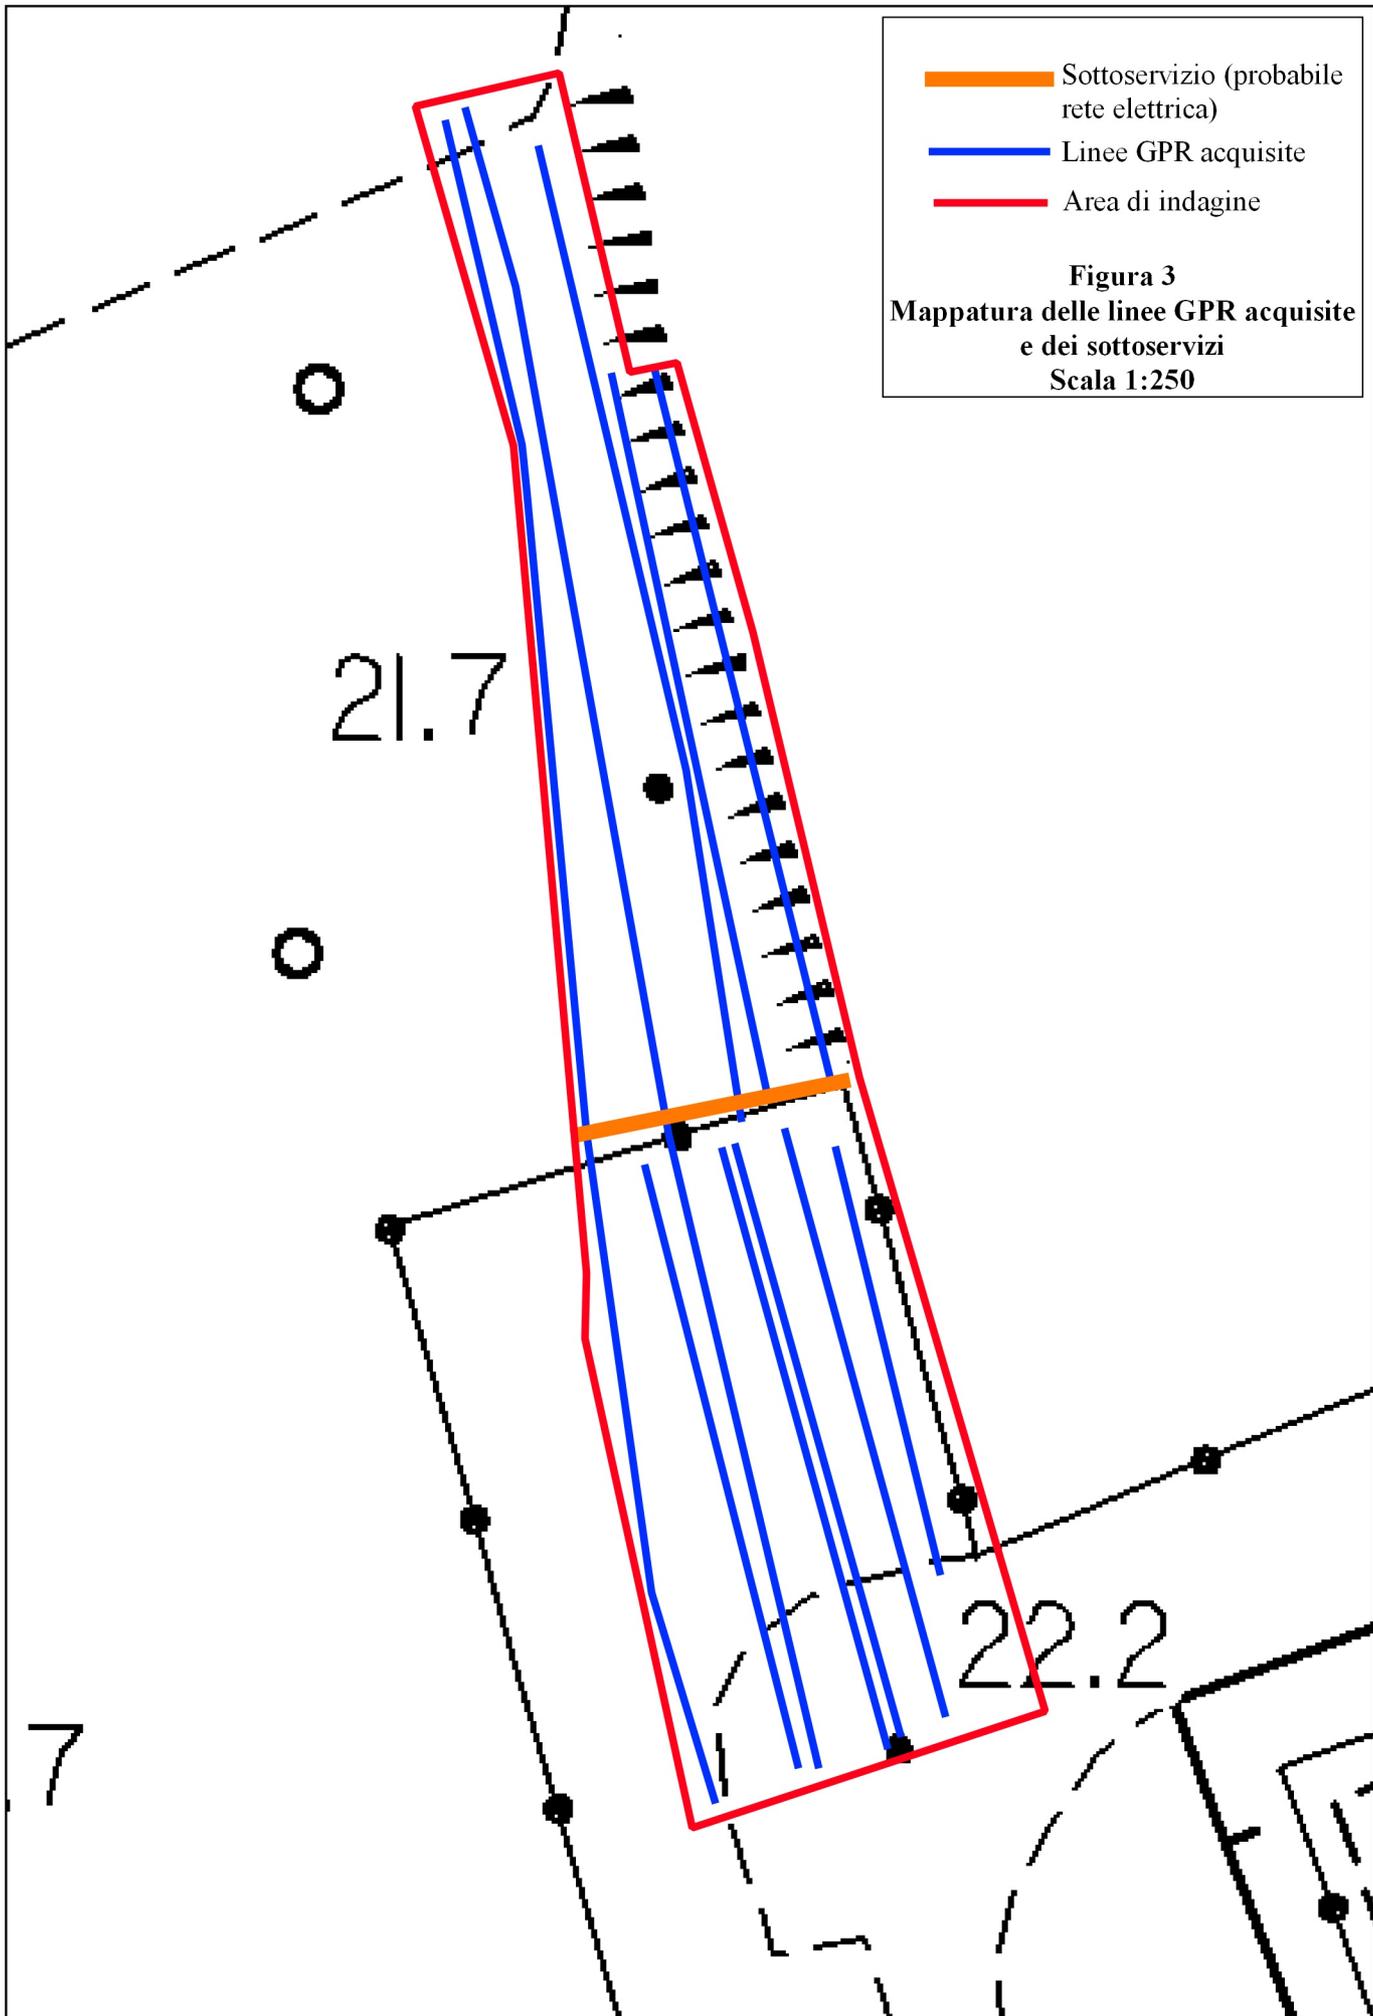
— Sottoservizio (probabile rete elettrica)
— Linee GPR acquisite
— Area di indagine

Figura 3
Mappatura delle linee GPR acquisite e dei sottoservizi
Scala 1:250

L'ubicazione delle linee GPR acquisite e la mappatura del sottoservizio sono riportate in Figura 3.
