**Comune di Monsummano Terme**

# PIANO OPERATIVO

All. A1  
**Schedatura del Patrimonio  
Edilizio Esistente rurale  
Schede da 1 a 100**

Modificato a seguito dell'accoglimento delle osservazioni  
**STATO SOVRAPPOSTO**

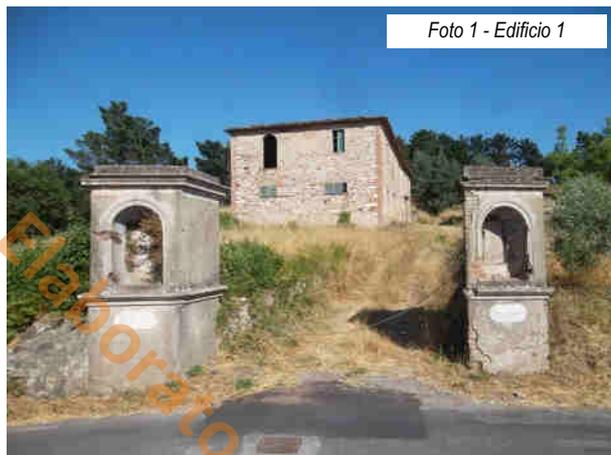
Foto 1 - Edificio 1

Il toponimo nel Catasto Leopoldino è "Luparinga". **Gli elementi storico architettonici (tabernacoli) presenti nella foto 1 sono soggetti a tutela ai sensi dell'art. 11 co. 1 lett. a) del D.Lgs. 42/2004. Modificata con l'osservazione nr. 193**

Lesioni verticali e/o orizzontali

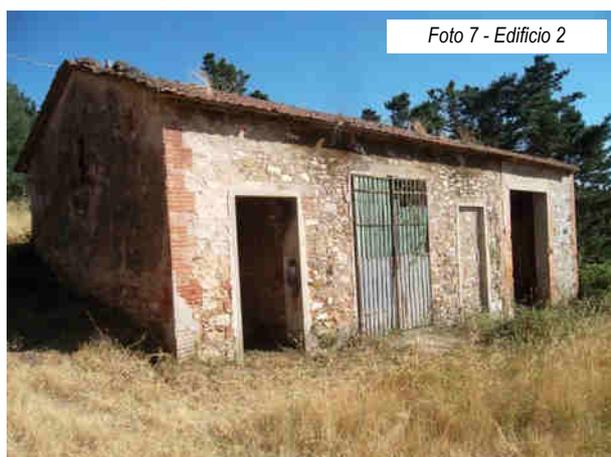
Foto 7 - Edificio 2

Lesioni verticali e/o orizzontali

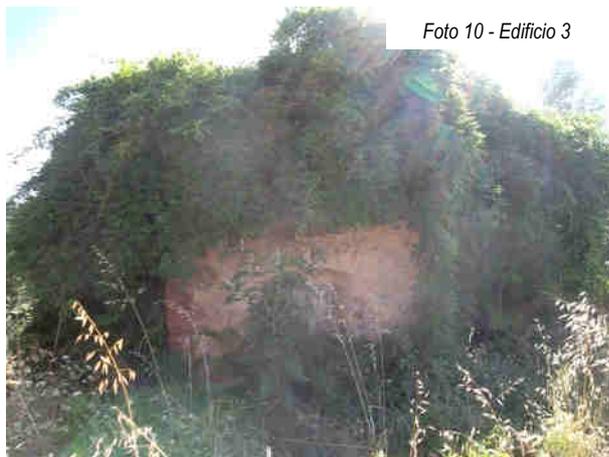
Foto 10 - Edificio 3

Rudere

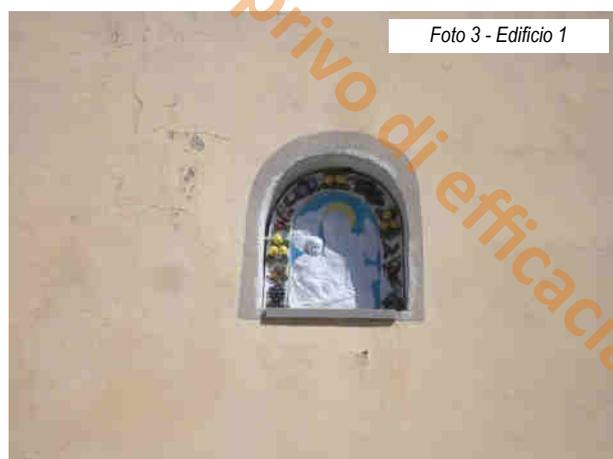
Foto 3 - Edificio 1

Il contesto ambientale, l'impaginato regolare delle aperture della facciata indicata nell'estratto di CTR e l'epoca costruttiva rappresentano elementi di valore per l'edificio. **Elementi di valore: tabernacolo con immagine sacra (foto 3)**

**L'elemento storico architettonico (tabernacolo) presente nella foto 3 è soggetto a tutela ai sensi dell'art. 11 co. 1 lett. a) del D.Lgs. 42/2004.**

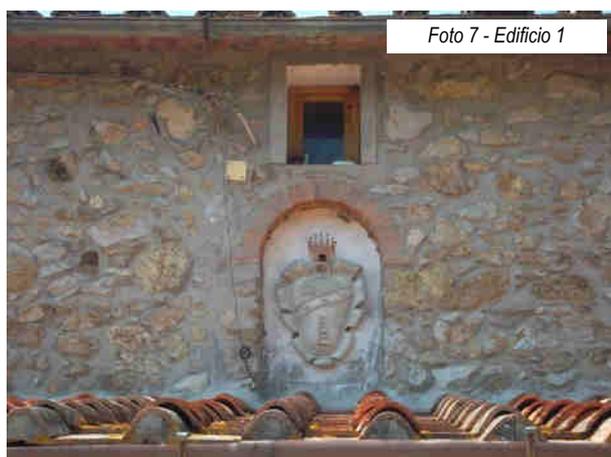
Foto 7 - Edificio 1

**CLASSIFICAZIONE EDIFICIO****Edifici con elementi di valore sotto il profilo storico, architettonico e ambientale (E.E.V.) - art. 27.3 delle NTA****Elementi di valore e prescrizioni particolari**Il contesto ambientale e paesaggistico rappresenta elemento di valore per l'edificio. **Elementi di valore: Stemma (foto 7)****NOTE**

**L'elemento storico architettonico (stemma) presente nella foto 7 è soggetto a tutela ai sensi dell'art. 11 co. 1 lett. a) del D.Lgs. 42/2004.**

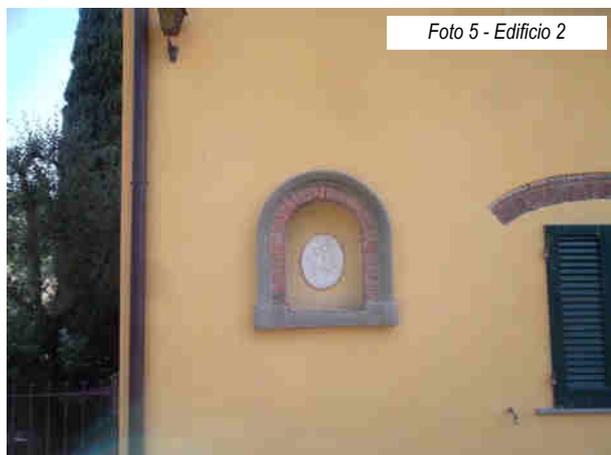
Foto 5 - Edificio 2

**L'elemento storico architettonico (tabernacolo) presente nella foto 5 è soggetto a tutela ai sensi dell'art. 11 co. 1 lett. a) del D.Lgs. 42/2004.**

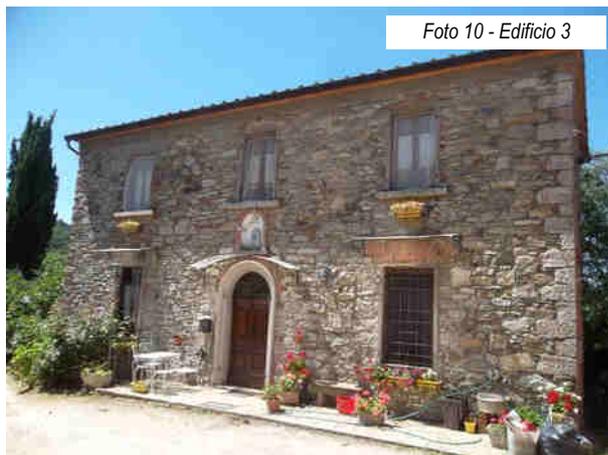
Foto 9 - Edificio 3

L'impaginato simmetrico della facciata indicata nell'estratto di CTR (foto 10) e gli elementi decorativi rappresentano elementi di valore per l'edificio. **Elementi di valore: Tabernacolo e cornici alla porta d'ingresso (foto 9)**

**L'elemento storico architettonico (tabernacoli) presente nella foto 9 è soggetto a tutela ai sensi dell'art. 11 co. 1 lett. a) del D.Lgs. 42/2004.**

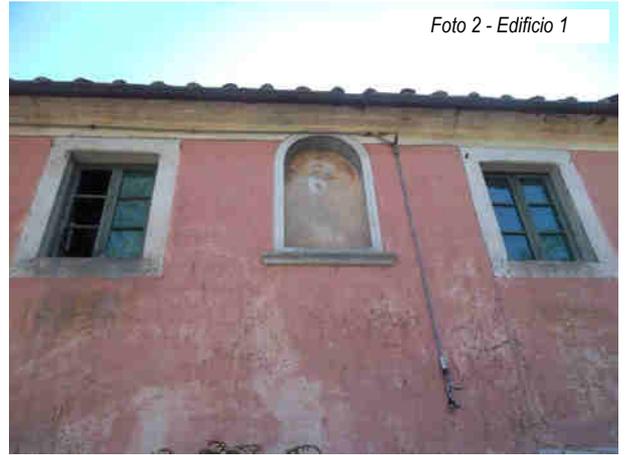
Foto 2 - Edificio 1

L'impaginato simmetrico dei fronti indicati nell'estratto di CTR rappresenta elemento di valore per l'edificio. **Elementi di valore:**  
**Tabernacolo (foto 2)**

**L'elemento storico architettonico (tabernacolo) presente nella foto 2 è soggetto a tutela ai sensi dell'art. 11 co. 1 lett. a) del D.Lgs. 42/2004.**
