**Comune di Monsummano Terme**

# PIANO OPERATIVO

**All. A2**  
**Schedatura del Patrimonio**  
**Edilizio Esistente urbano**  
**MONSUMMANO**  
**Schede da 200 a 399**

**STATO SOVRAPPOSTO**

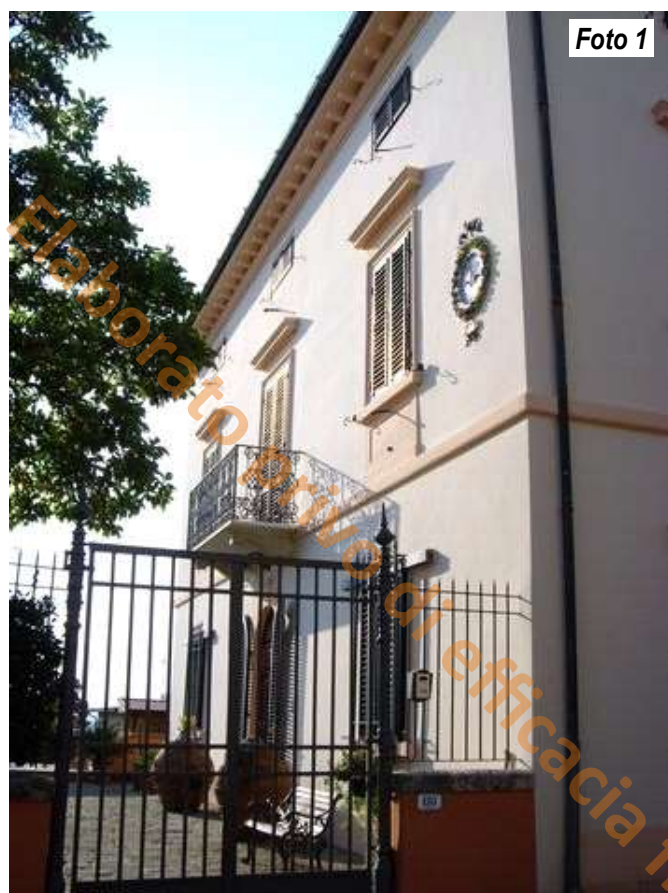
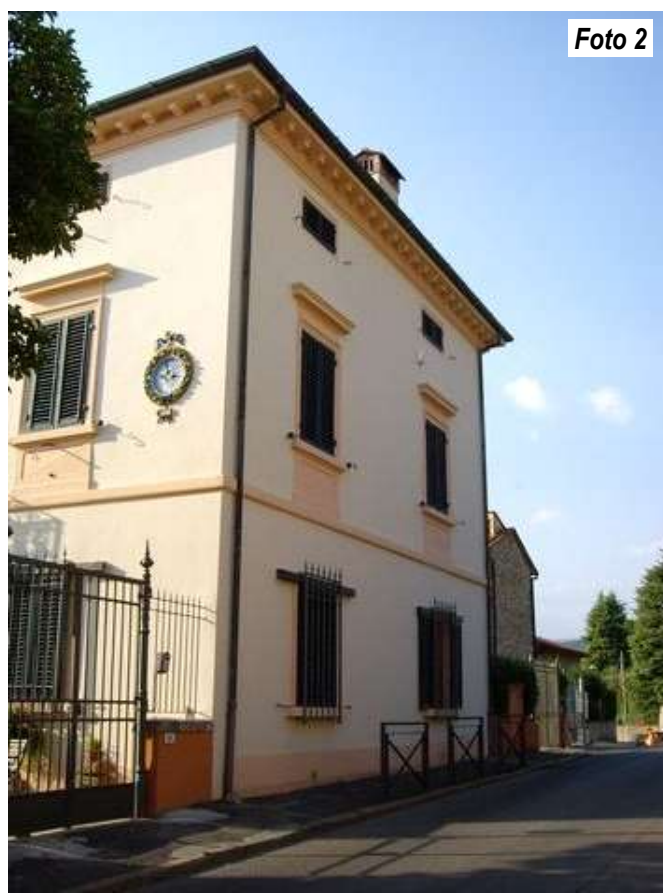
Documentazione fotografica della scheda numero: 216

Elementi di valore: Sottogronda, cornici marcapiano, alle porte e alle finestre (foto 1 e 2)

L'elemento storico architettonico (meridiana in ceramica) presente nella foto 2 è soggetto a tutela ai sensi dell'art. 11 co. 1 lett. a) del D.Lgs. 42/2004.

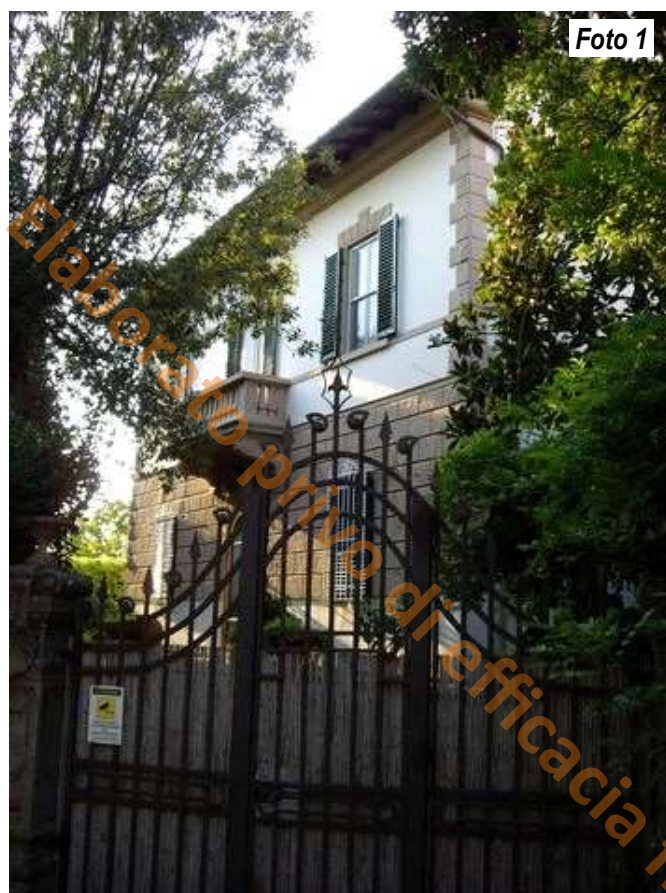
Documentazione fotografica della scheda numero: 218

**Elementi di valore: Cornici marcapiano/marcadavanzale, angolari e cornici alle finestre, balaustre (foto 1).**

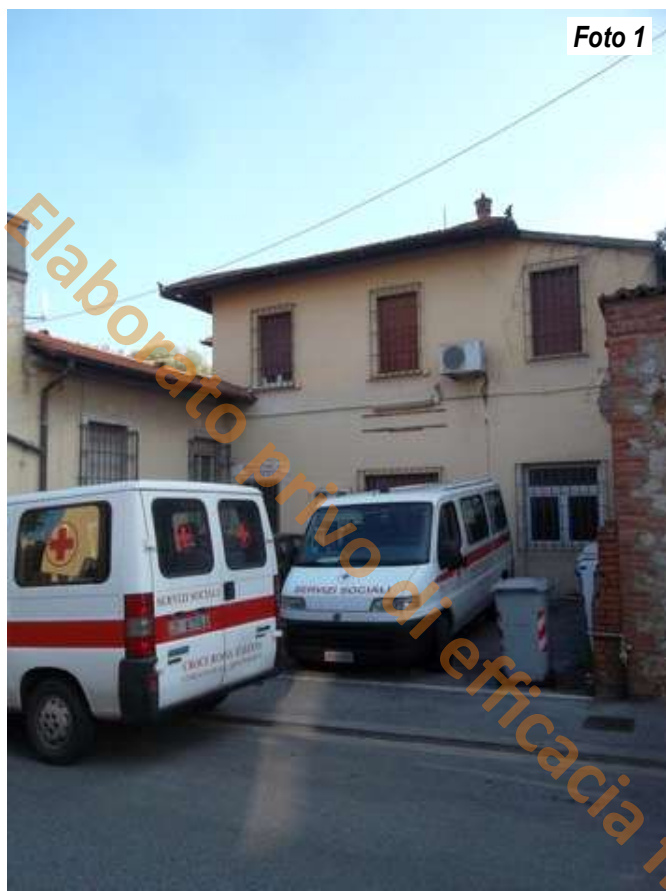
Foto 1

**Elementi di valore: Cornici alle porte e alle finestre e timpani alle finestre (foto 1 e 2)**

La porzione del complesso edilizio rappresentato nella foto 1 è da considerarsi quale "Edifici con elementi di valore sotto il profilo storico, architettonico e ambientale (E.E.V.)" ed il contesto insediativo rappresenta elemento di valore per quella porzione di fabbricato. L'elemento storico architettonico (lapidi e stemma) presente nella foto 3 e 4 è soggetto a tutela ai sensi dell'art. 11 co. 1 lett. a) del D.Lgs. 42/2004. Modificata con l'osservazione nr. 193

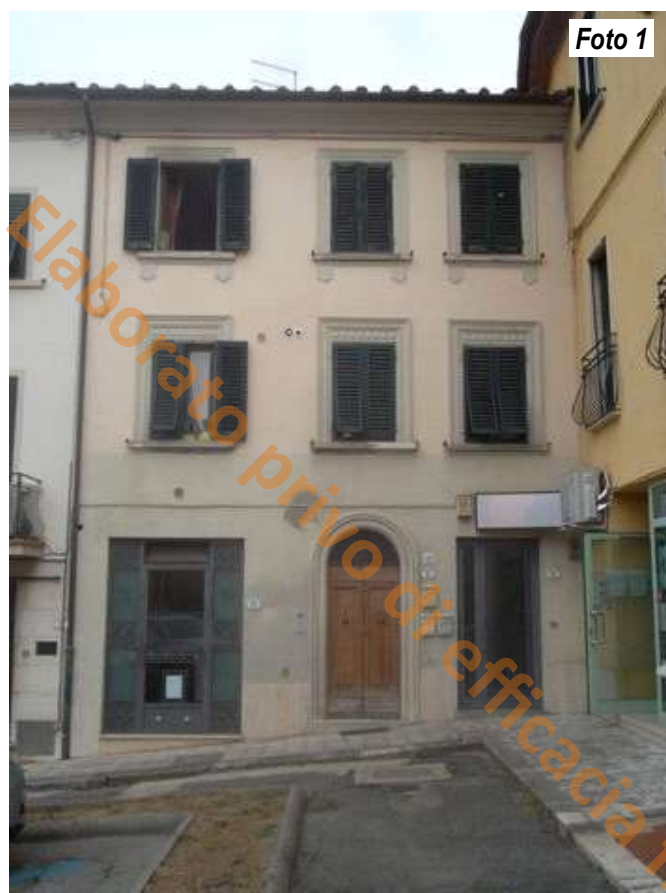
Documentazione fotografica della scheda numero: 232

L'impaginato regolare della facciata principale (foto 1) e l'epoca costruttiva rappresentano elementi di valore per il fabbricato.

**Elementi di valore: cornici alle finestre ed al portale d'ingresso (foto 1)**

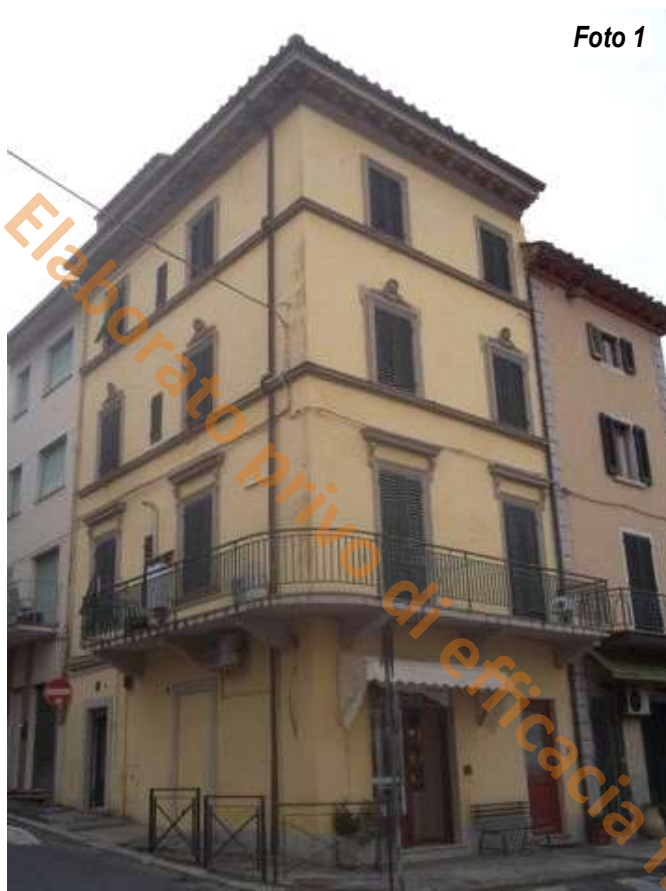
Foto 1

**Elementi di valore: Sottogronda decorato, cornici marcadavanzale e alle finestre (foto 1)**

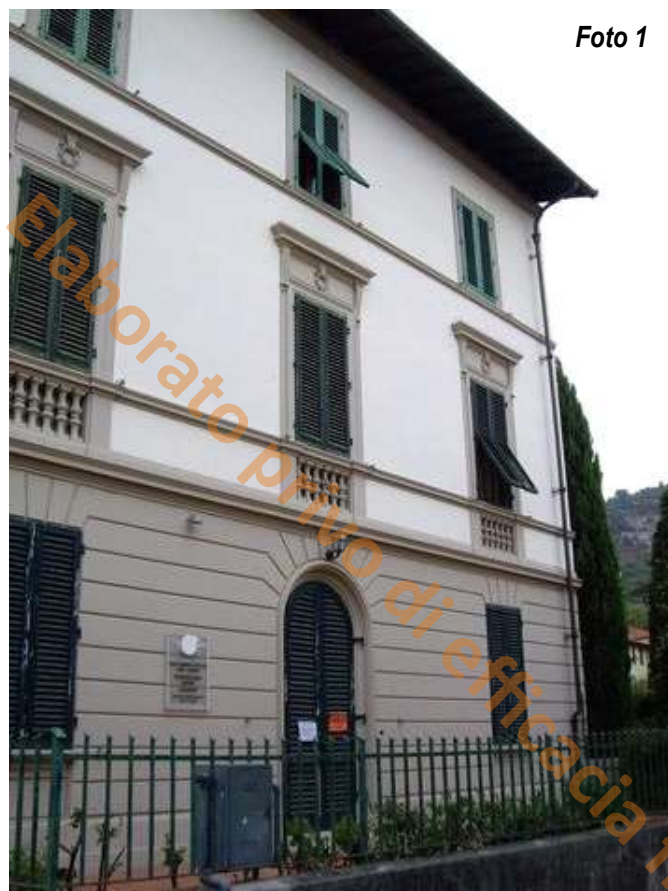
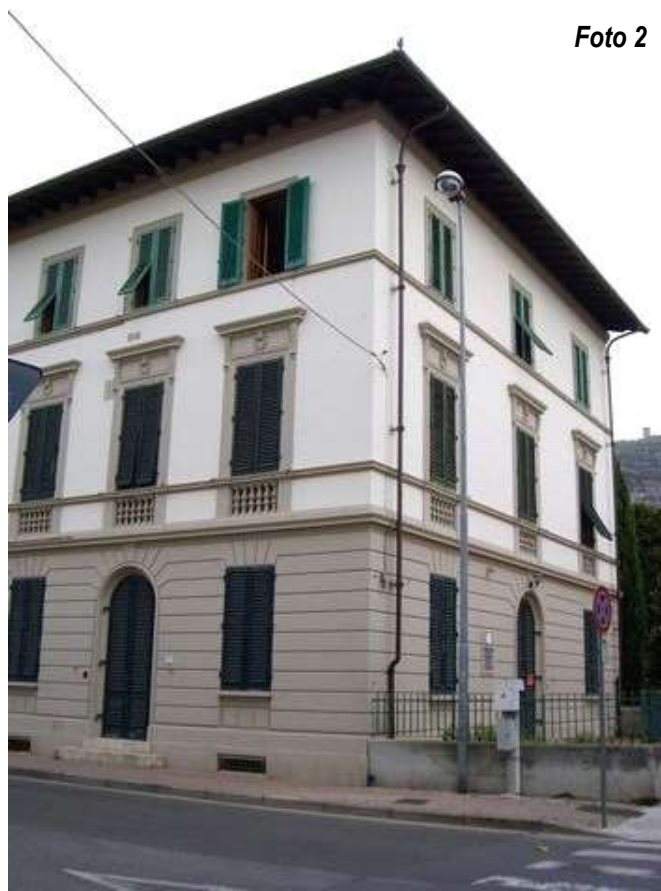
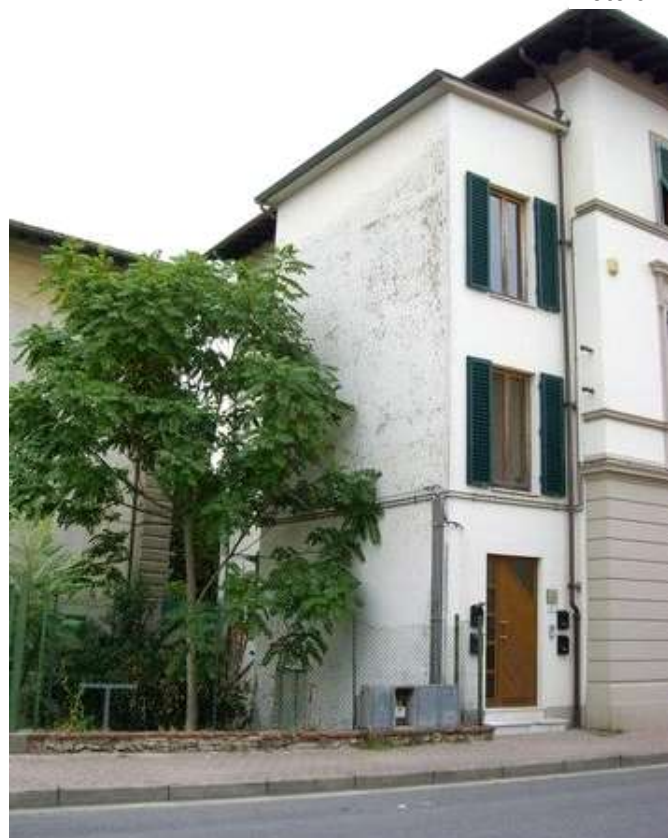
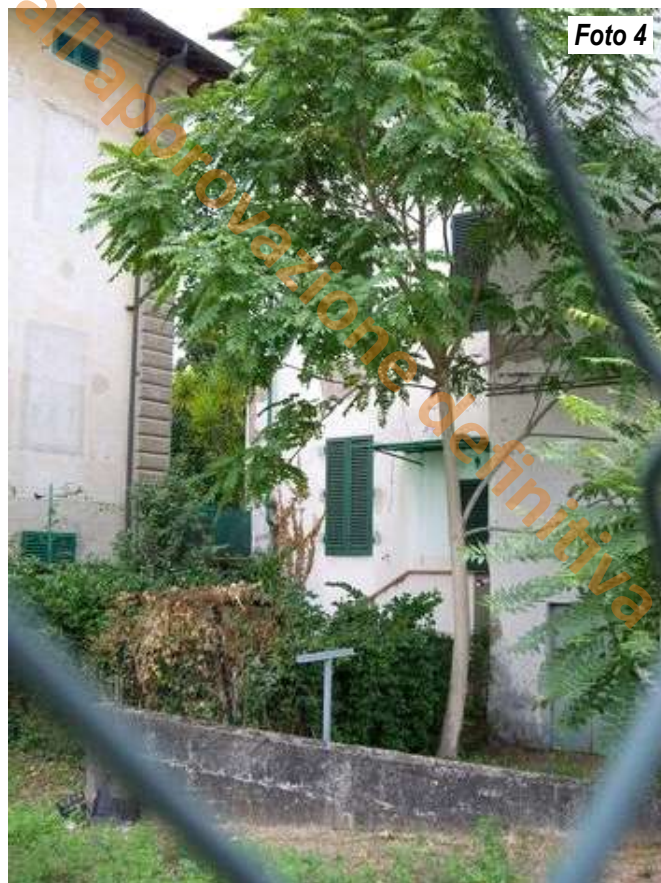
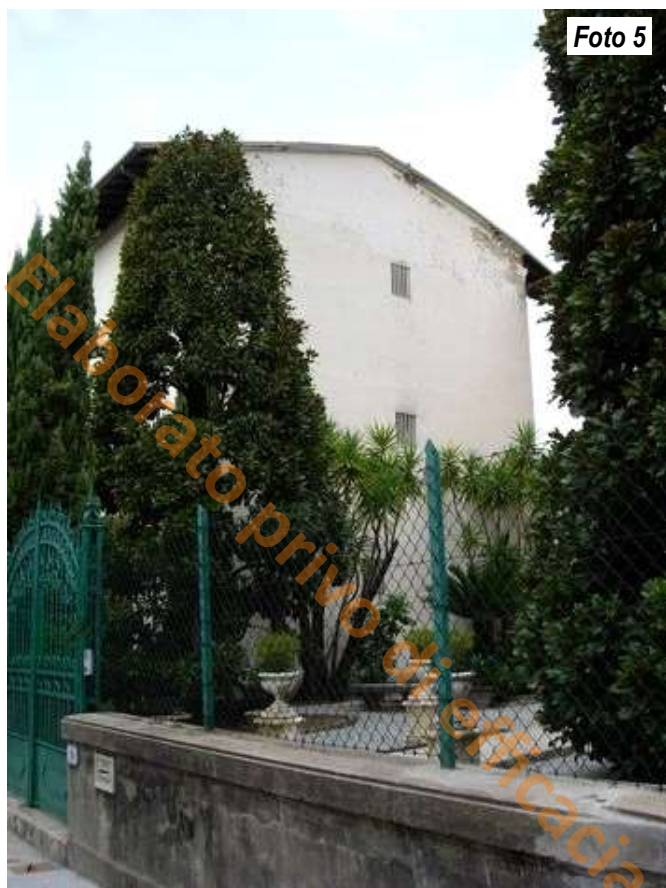
Documentazione fotografica della scheda numero: 242

## Degrado

Carenza di manutenzione

Stato di conservazione: Buono

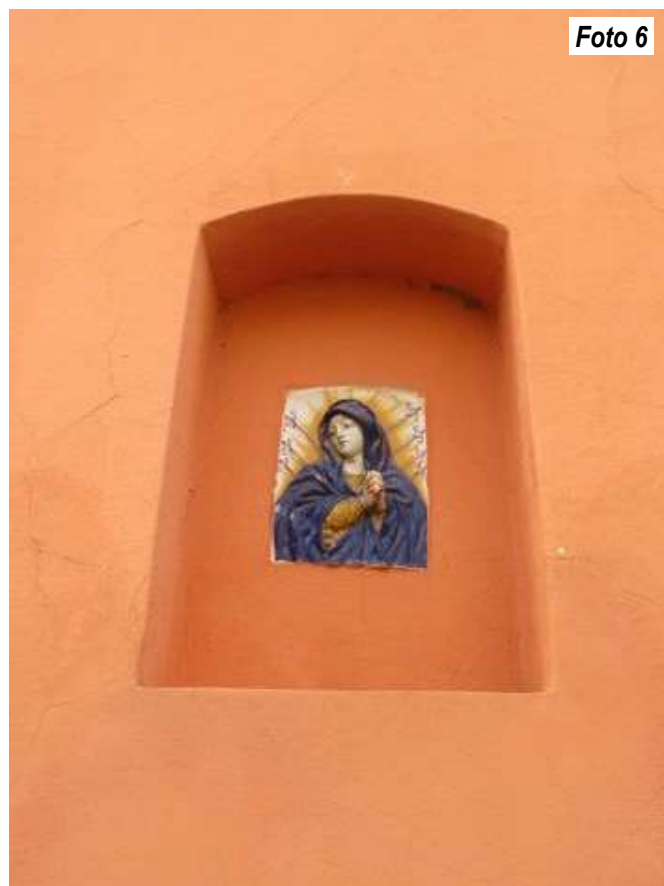
Foto 6

La tipologia dell'edificio e l'epoca costruttiva rappresentano elementi di valore per l'edificio. **Elementi di valore: Immagine sacra in terracotta (foto 6)**

Edificio presente al Catasto Leopoldino. **L'elemento storico architettonico (tabernacolo) presente nella foto 6 è soggetto a tutela ai sensi dell'art. 11 co. 1 lett. a) del D.Lgs. 42/2004. Modificata con l'osservazione nr. 193**

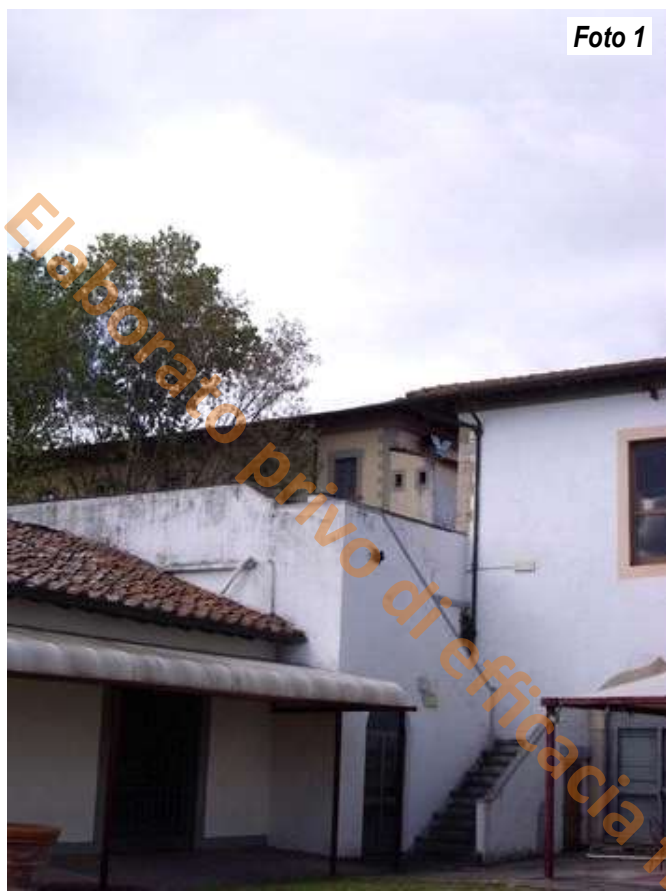
Foto 1

Stato di conservazione: Buono

Stato di conservazione: Medio

Carenza di manutenzione

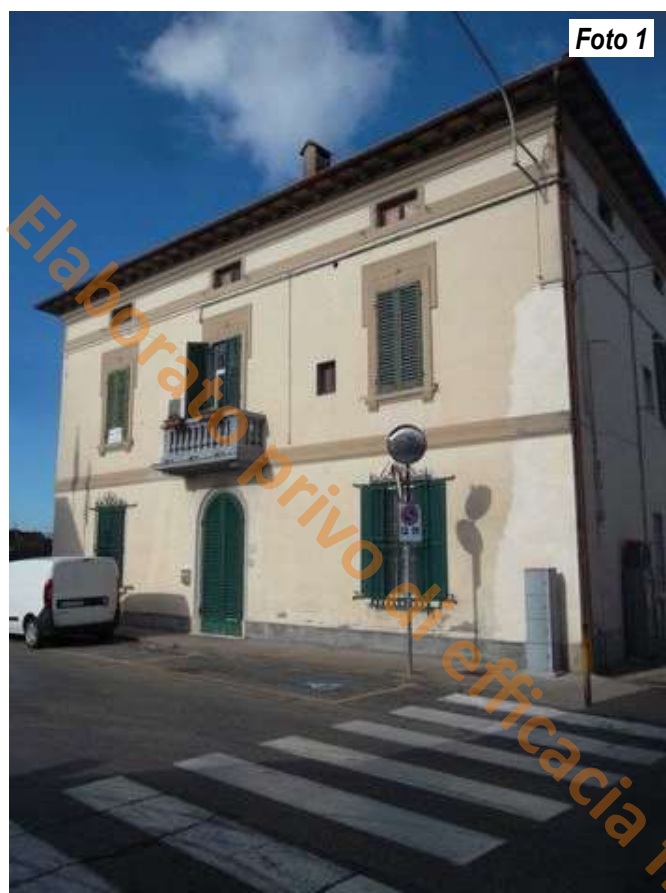
**Elementi di valore: Decorazioni del sottogronda, cornici marcapiano/marciadavanzale, cornici alle finestre, balaustre (foto 1)**
