# *SERGIO BERTINI ARCHITETTO*

*Piano di recupero immobili "Ex Consorzio Agrario"*

**RE MIDA S.r.L.**

RELAZIONE TECNICO ILLUSTRATIVA

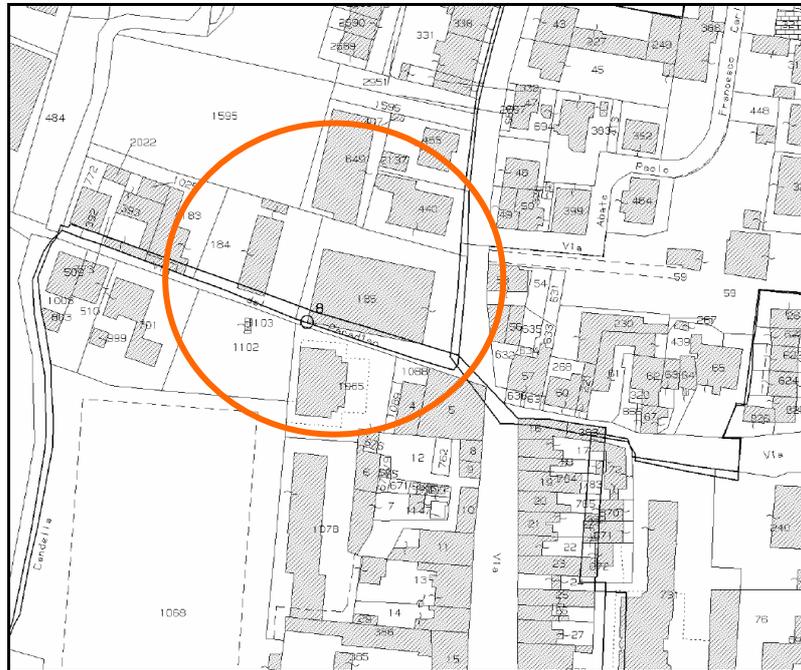
Il complesso immobiliare è catastalmente censito nel foglio di mappa n°5 del Comune di Monsummano Terme alle particelle 184 e 185.

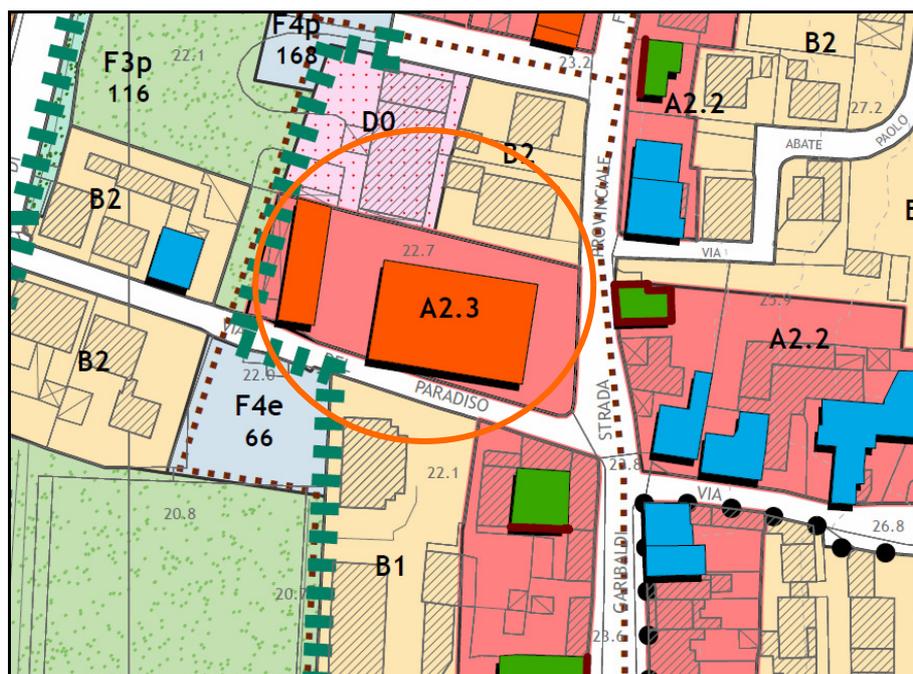
L'area su cui insistono i fabbricati è classificata come A2. 3 (edifici isolati di particolare pregio del capoluogo) di cui all'art. 53 comma 5 delle NTA.

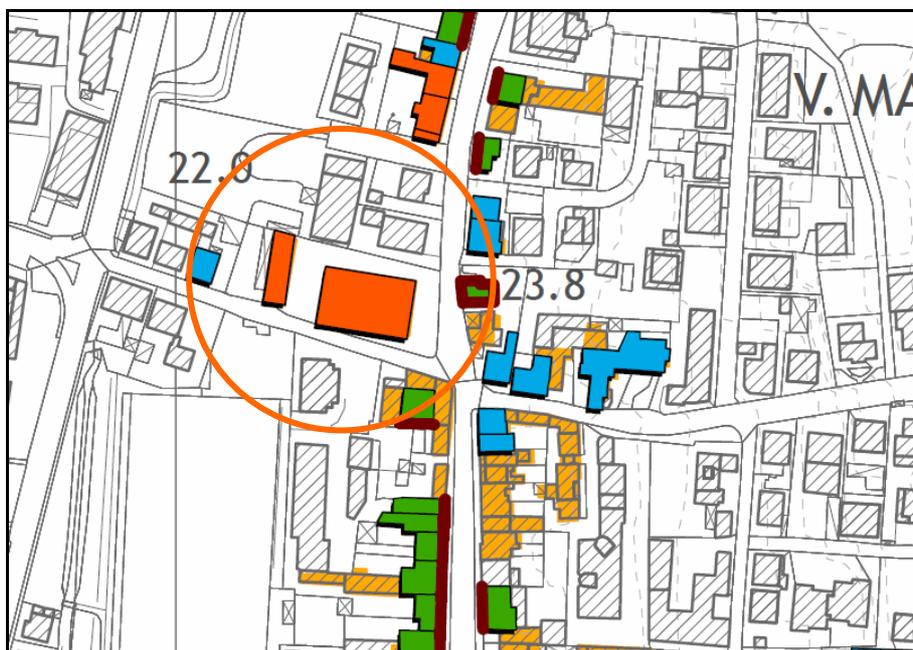
Gli immobili appartengono alla classe di valore n°2 V.A.A. (edifici e/o complessi edilizi di valore storico, architettonico e ambientale)
