COMUNE DI MONSUMMANO TERME

PROGRAMMA D'INTERVENTO PER L'ELIMINAZIONE DELLE BARRIERE ARCHITETTONICHE E URBANISTICHE

| Denominazione: | Cimitero Cintolese | Zona | B |
| Località: | Cintolese | Codice identificativo: | 58 |

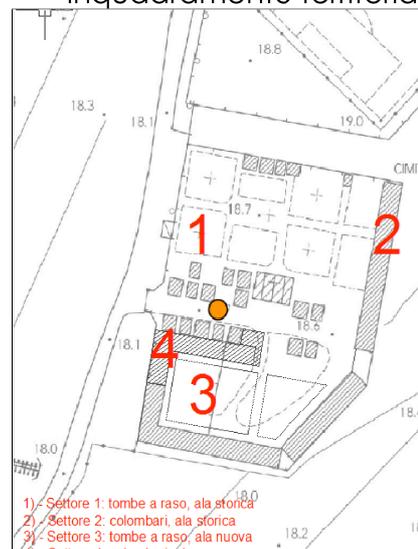
Inquadramento territoriale

- 1) Settore 1: tombe a raso, ala storica
- 2) Settore 2: colombari, ala storica
- 3) Settore 3: tombe a raso, ala nuova
- 4) Settore 4: colombari, ala nuova
